# 2022 점검· 진단 상반기 평가사례 교육 (옹벽분야)

# 2022 점검·진단 상반기 평가 사례교육(터널)

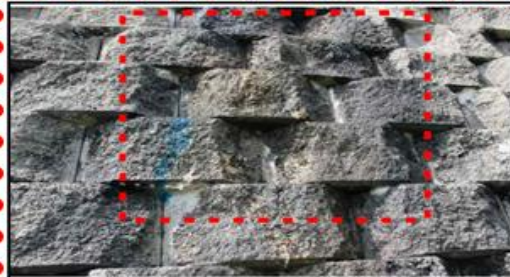
STA.148.0m - 표면오염 (5.0m X 2.0m)

옹벽 전면부에 발생한 백태 및 표면오염은 상부 방음벽 사이로 흘러들어오는 우수유입으로 발생한 손상으로 2017년 한국도로공사 도로교통연구원에서 출시한 연구보고서 『보강토 옹벽의 안정성 평가 및 보수·보강기법개발』에 따르면 전면벽체의 누수나 백태 및 변색 등의 열화가 직접적으로 보강토 옹벽의 안정성에 미치는 영향은 크지 않지만, 지속적인 방치 시 배부름, 전도 등으로 발전된 가능성이 있어 원인 파악과 조치가 필요한 것으로 나타났다.

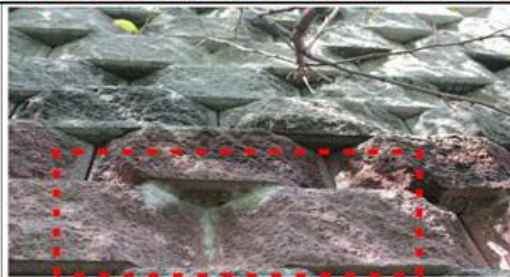
STA.42.0m - 백태 (0.4m X 1.2m)

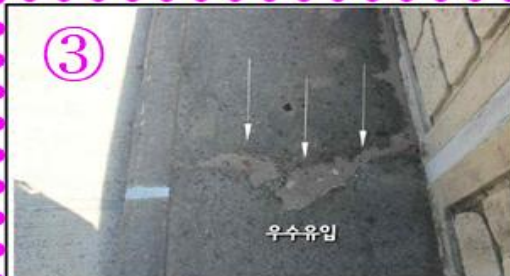
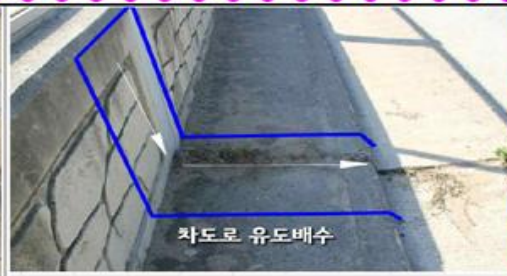
【사진 2.8】 백태 및 표면오염 원인 및 보수·보강 방안

백태 및 표면오염 원인

유도배수 철관을 이용한 배수처리

- ① 손상에 대한 내용을 현장조사사진으로 구체화
- ② 손상 발생원인에 대한 분석 및 점검자 의견 수록
- ③ 손상 발생원인 및 대책을 모식도로 시각적으로 도출하여 구체적 이해 유도

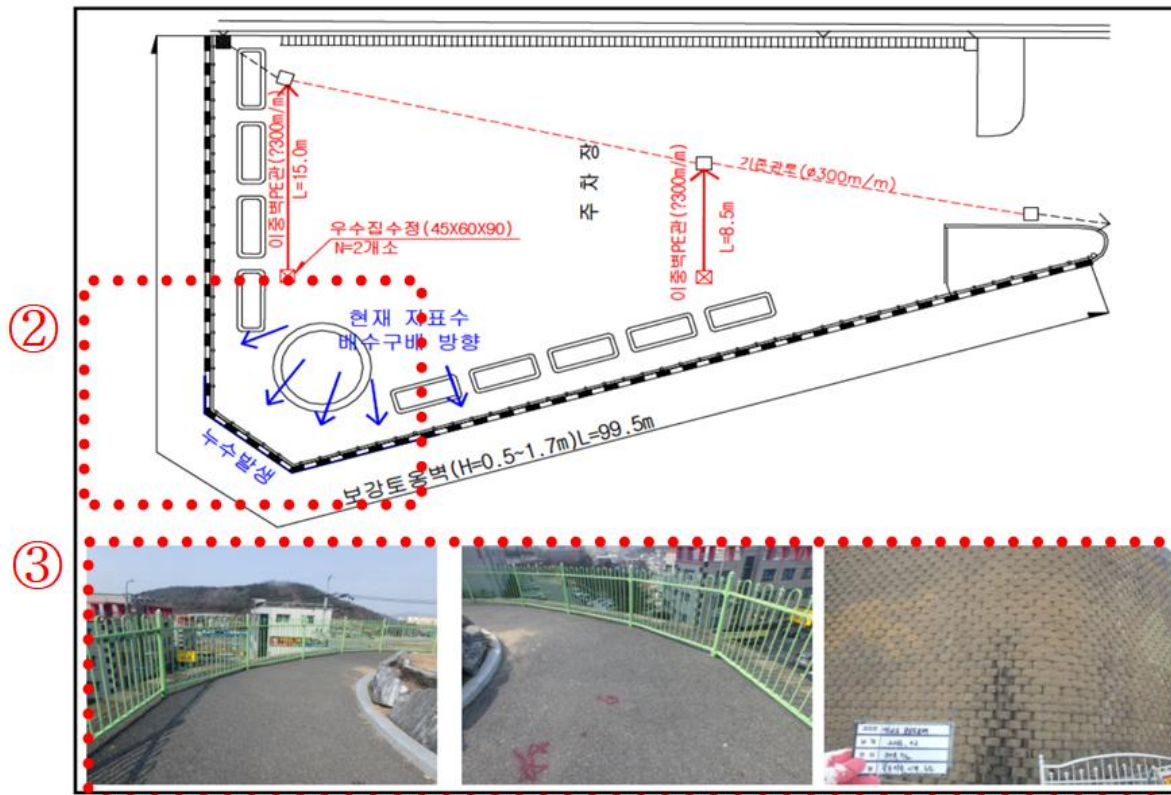
그림 3.34 주차장 배수 현황

- ① 보강토(sta.0~70m)의 경우 상단 그리드 2단 추가 설치 및 시멘트 그라우팅을 실시하고, 상단 아스콘 포장을 실시하여 주차장 측으로 배수 구배를 형성하여 주차장 측 측구를 통하여 지표수를 처리하도록 시공되어져 있으나, 현재 보강토 벽체 방향으로의 아스콘 침하 발생 등으로 지표수가 보강토 옹벽 방향으로 유입되고 있는 것으로 점검되었다.

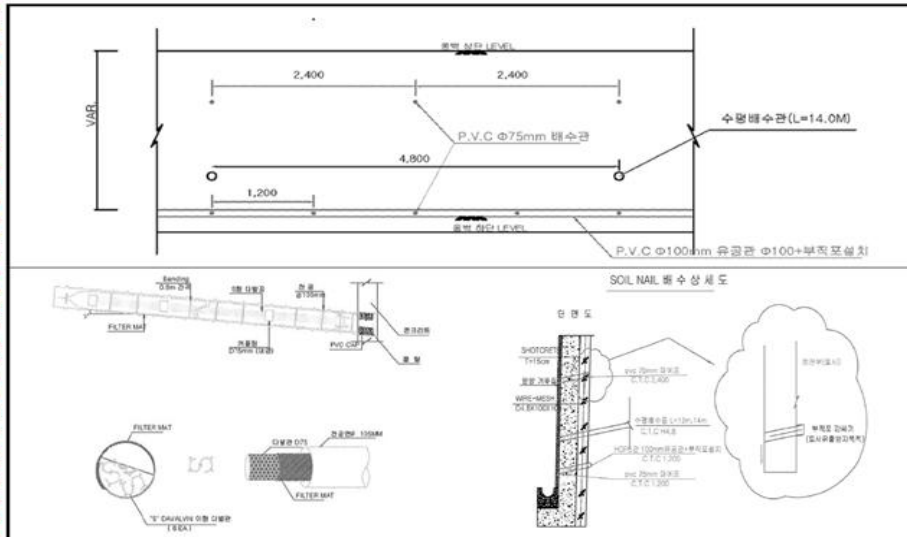
【그림 3.2.10】 옹벽 배수공 상세도(배수공, 소일네일 배수 상세도 발췌)

- ① 옹벽 전면부에 하단, 중단, 상단에는 일정간격으로 75mm의 P.V.C 배수공이 설치되어 있다. 하단의 경우 1.2m 간격으로 설치되어있고, 중단의 경우 4.8m 간격으로, 상단의 경우 2.4m 간격으로 설치되어 있다. 옹벽의 우각부나 선형이 변하는 곳에서는 한 개소 덜 시공하고 다른 위치에 한 개소 더 추가하는 방식으로 유동적인 시공을 한 상태이다. 또한, 배수공에 연결된 유공관은 직경 105mm의 천공이 된 관에 B형 다발관을 삽입하여 내부의 토사 등이 유출되는 것을 방지하였다.

- ① 설계자료를 수록하여 시설물의 현 시공상태와 비교하였음

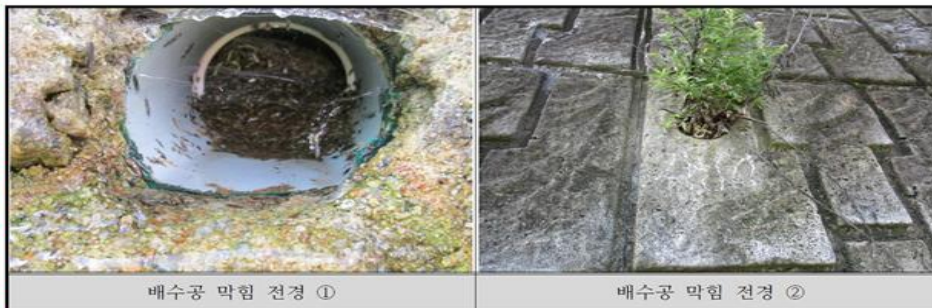
【그림 3.2.12】 옹벽 배수공 손상 현황 사진

| 점검<br>부위 | 손상내용 | 손상물량 | | | 원인 | 보수방안 |
|---|---|---|---|---|---|---|
| 배수공 | 배수공 막힘 | 13 | 13.00 | EA | 이물질 및 잡목 자생 | 청소 |

② 현장조사사진, 손상  
물량, 손상원인 및  
대책을 구체적으로  
수록하였음

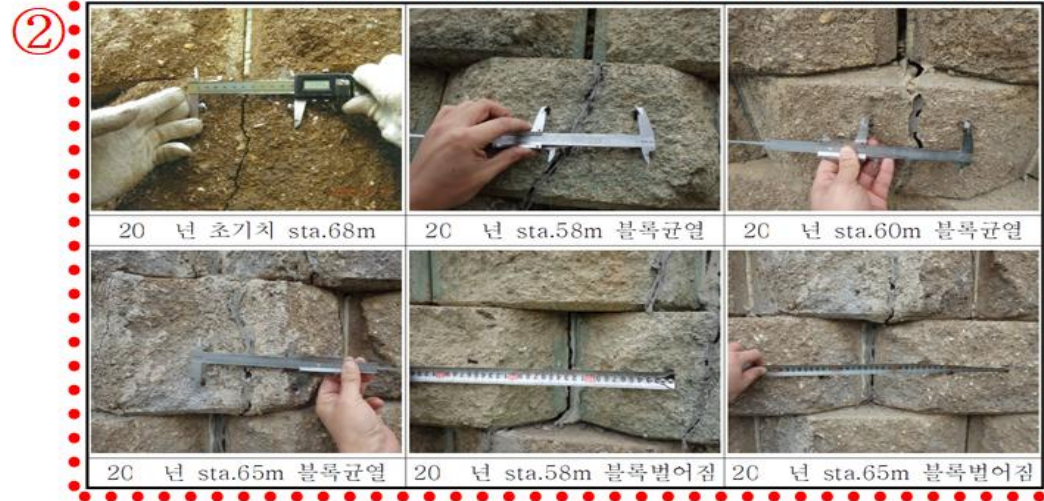
그림 3.17 보강토블록 균열 및 벌어짐 측정 전경

- ① 보강토 우각부에서 발생한 블록균열에 대하여 20 년 안정성검토용역시 고정점을 설치하고, 그에 따른 초기치 측정을 실시하였다. 이에 따라 균열 진행성 여부를 확인하기 위하여 고정점에 대한 2차 측정을 수행하여 비교 검토하였다.

20 년 안정성검토 및 20 년 정밀안전진단시 블록 고정점 측정전경은 다음과 같다.

| 구분 | 위치 (m) | 20 년 6월 초기치 측정 (mm) | 20 년 2월 금회 2차측정 (mm) | 증감량 (mm) | 비고 |
|---|---|---|---|---|---|
| 1 | sta.58m | 103.47 | 105.9 | △ 2.43 | 블록균열 |

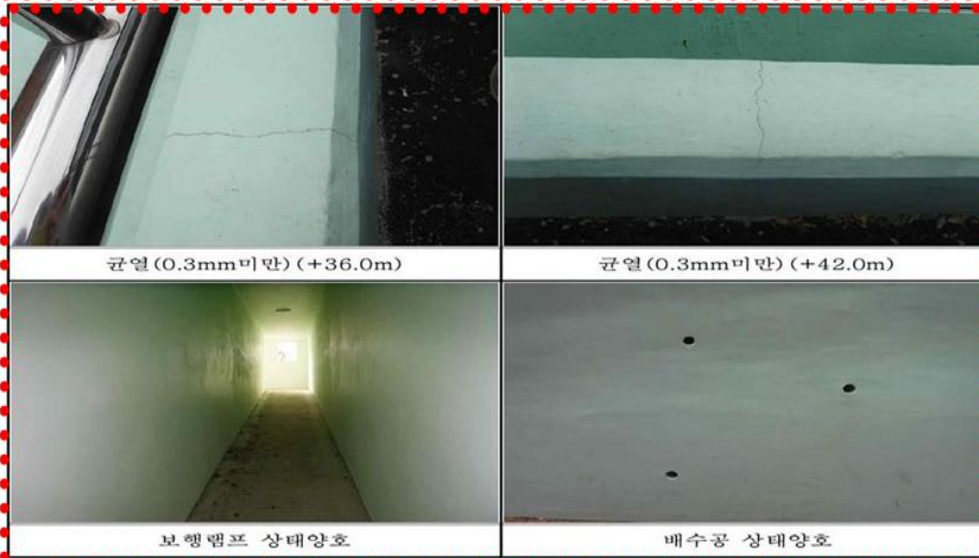
【사진 3.2.1】 용벽 손상현황

● 용벽의 외관조사 결과, 조사된 손상으로는 균열(0.3mm미만)이 8개소 조사되었으며, 보행램프는 전체적으로 양호한 상태로 조사되었다.  
● 배수공은 막힘이 없는 양호한 상태로 조사되었으나 전반적으로 직경이 5cm로 작은 것으로 판단되므로 주기적인 관찰이 요구된다.

- ① 손상에 대한 현황만 간략하게 기술하고 원인분석은 미흡
- ② 위치를 구체적으로 명기하지 않아 명확한 현황 파악이 곤란함
- ③ 손상원인을 수록 하였으나 일반적인 손상원인을 단편적으로 기술하여 미흡

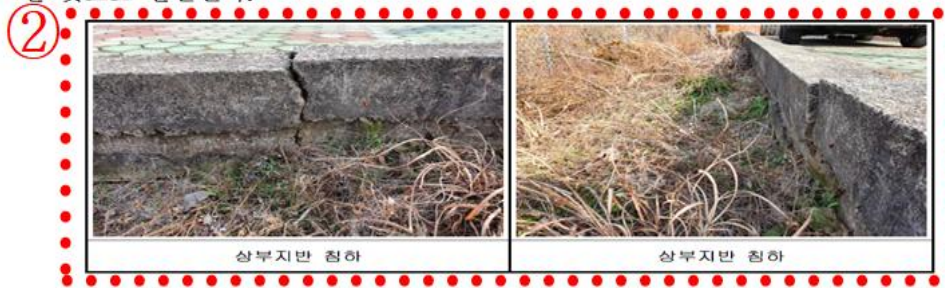
【표 4.11】 보강토 용벽 상태평가

① 조사방법은 육안조사로 상부지반의 침하가 일부 발생하였다. 보강토 용벽의 보강 토체가 안정화 되는 과정에서 연성적인 변형이 발생하여 침하가 발생한 것으로 추측되며 2018년 정밀안전점검 보고서에는 변형이 종료된 것으로 판단하였으나, 측량을 통한 기울기 측정결과 전도현상으로 인한 침하가 이루어진 것으로 사료됨. 따라서 급회 균열게이지를 설치하여 추후 점검시 균열게이지를 통한 주의 관찰이 필요한 것으로 판단된다.

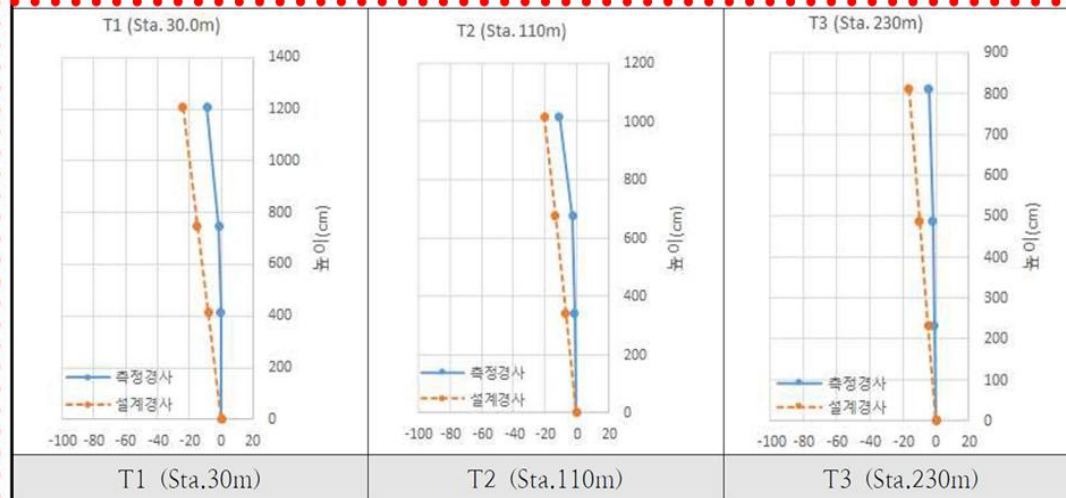
- 옹벽 표준도 전면벽체의 설계경사 : -2%(연직상태에서 배면측으로 기울음)
- 변위 : -값 → 연직에서 배면 측으로 기울음, +값 → 연직에서 전면 측으로 기울음
- 측정높이 : 옹벽 노출 하단에서 옹벽 패널 최상단까지의 높이값
- 기울기 : 현장에서 광파기로 측정한 좌표를 이용한 옹벽면 기울기 값
- 경사량 : 옹벽의 노출된 전면부 하단에서 시작선과 옹벽 최상단 전면부와의 거리

① 측정 결과를 그래프화하여 파악이 용이함

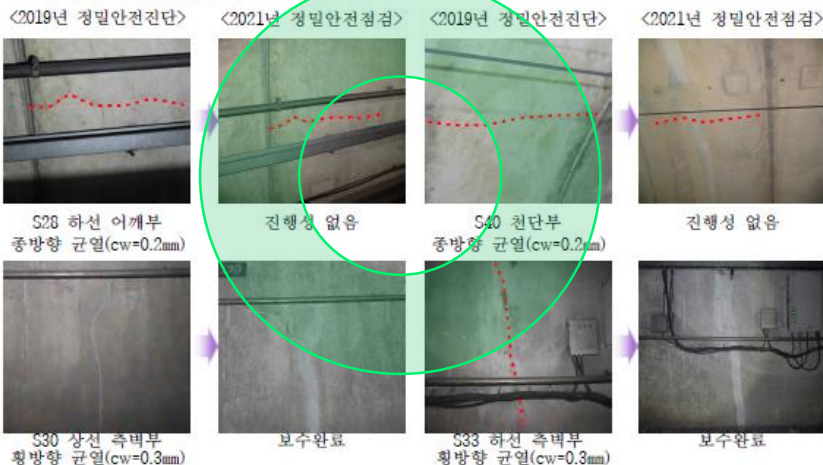
금회 현장조사 시 일부 개소에 대한 보수가 실시된 것을 확인하였으며, 기 조사된 폭 0.3mm 이상 균열에 대해 접근이 가능한 부재에서 균열자를 이용한 균열 폭을 측정하였다. 그 결과, 일부 개소에 대해서는 균열폭의 변동은 있었으나 연장은 유사한 상태로 손상의 진행은 없는 것으로 판단된다.

➢ 기 정밀안전점검(진단)의 실시 결과와 비교를 통한 균열 진행성 여부를 판단한 잘된 사례

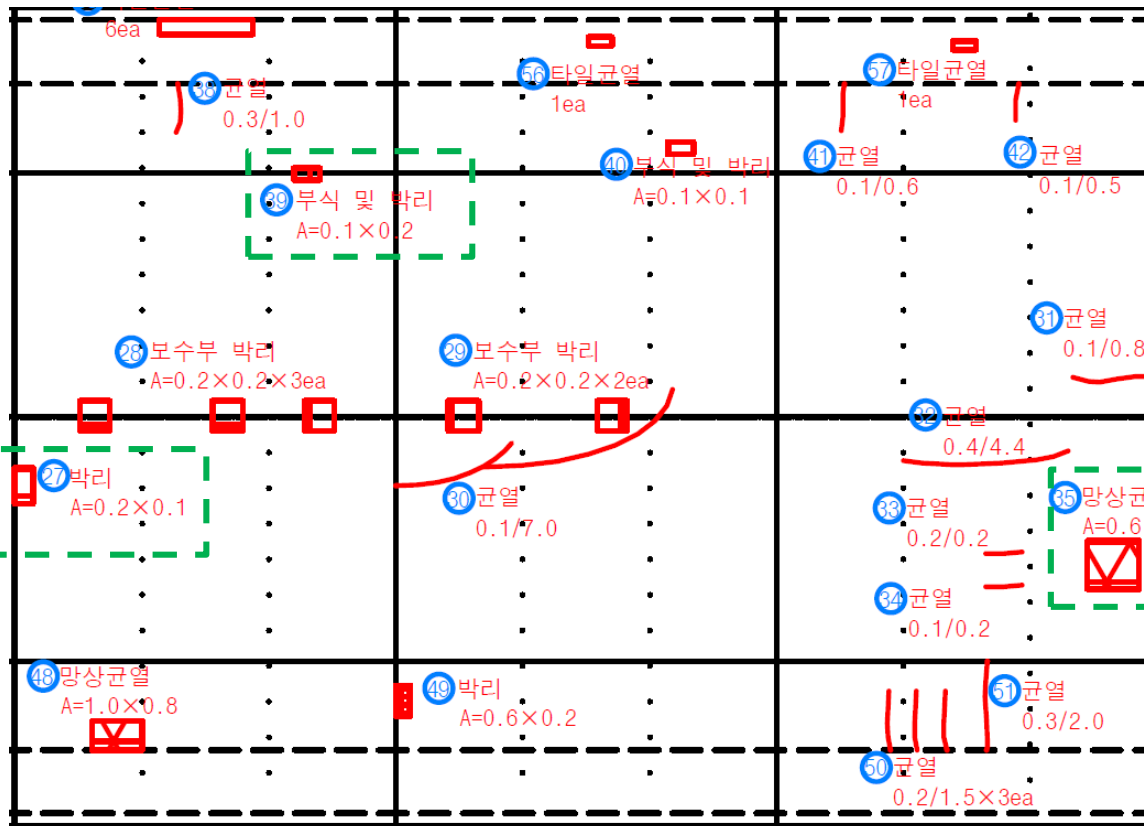
- 누수 (누수상태)
- 박리(박리 깊이 및 조골재 손실여부)
- 층분리 및 박락(직경 또는 박락 깊이)
- 망상균열(균열폭)
- 철근노출(다른 손상으로 조사)
- 망도 작성 규칙 미표기
- 보수된 손상 표시 방법(예:회색 등)

- 외관조사망도는 정밀안전점검(진단) 보고서 작성의 기초 자료로 이용되는 매우 중요한 자료로
- 세부지침 터널편(2021.12.)의 기준에 준하여 손상 및 열화 조사 필요
- 망도의 축척, 범례, 위치등을 기록하여 확인이 쉽고 정확하게 작성이 필요

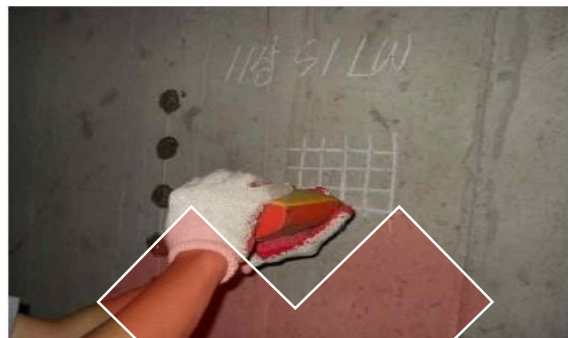
➤ 반발경도 시험 및 초음파 속도측정은 시험의 오차를 줄이기 위하여 시험장소의 표면 정리가 필요함

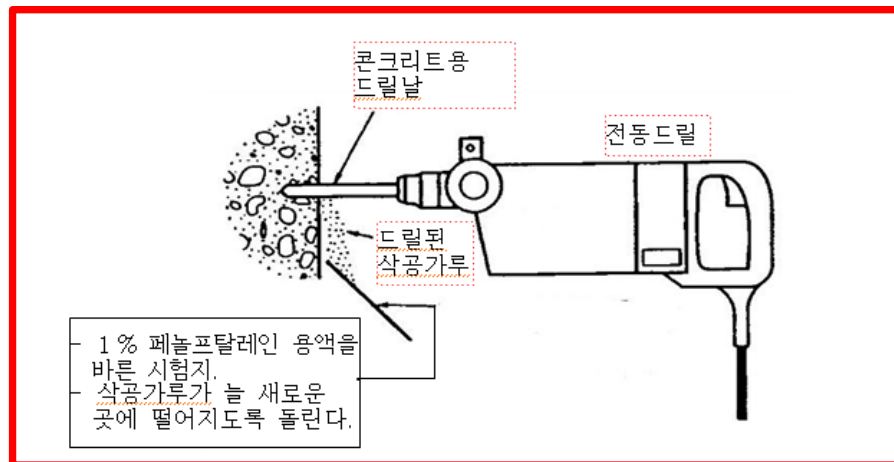
[그림 2.13] 드릴에 의한 탄산화깊이 측정

[그림 2.13]과 같이  $\phi 10\text{mm}$ 의 드릴링에 의해 채취되는 콘크리트가루를 이용하여 탄산화깊이를 시험하는 방법으로 드릴링에 의해 발생하는 콘크리트가루가 페놀프탈레인용액을 적신 원형시험지에 떨어져 변색되는 시점을 탄산화깊이로 정하고 있다.

- 드릴을 이용하는 경우는 삭공가루를 페놀프탈레인 용액을 바른 시험지에 떨어트려 변색여부를 확인하는 경우
- 드릴을 이용하여 파취면을 만든후 시험체에 직접 페놀프탈레인 용액을 뿌려 변색여부를 확인하는 경우는 깎아낸 면에서 시험한 경우

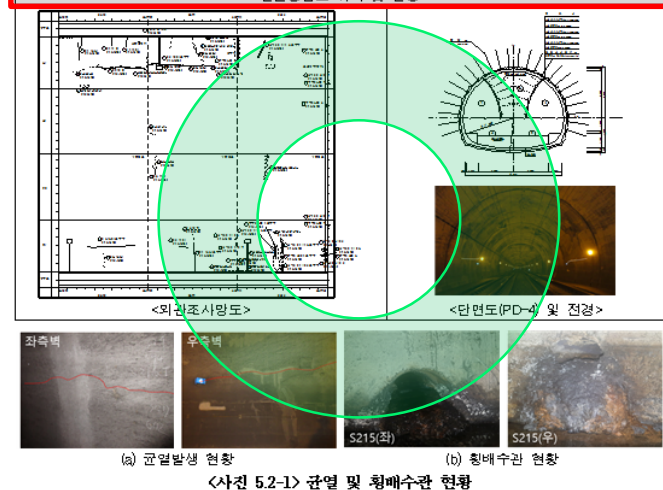
<사진 5.2-1> 균열 및 횡배수관 현황

금번 외관조사 결과, S216(Sta.25k391~25k401) 구간은 현장조사 시 <사진 5.2-1(a)>에 나타난 바와 같이 좌·우측벽 SL위치에서 종방향 균열(폭 0.9mm/길이 6.0m(좌), 폭 0.5mm/길이 5.0m(우))이 발생한 것으로 조사되었다. 이러한 균열의 양상은 S159, S217에서 유사한 형태로 조사되었으나, 터널 전체 구간에서 조사된 균열과 상대적으로 상이한 패턴을 보이고 있으며, 균열 발생부위 및 손상규모 등을 고려하여 S216 구간을 안전성 검토 위치로 선정하였다. 또한, 인접 스펀의 배수로 조사 결과, <사진 5.2-1(b)>와 같이 침전물 등의 퇴적으로 인해 횡배수관이 부분적으로 막혀있는 상태로 조사되었으며, 이에 라이닝에 작용될 잔류수압을 반영하여 안전성 확보 여부를 검토하였다.

| 검토위치(Sta.) | S216 (Sta.25k391+6.0m) | | |
|---|---|---|---|
| 선정사유 | * 오탁리크(200mm), 폭물트(CTC) 2m, 5m<br>- 종방향 균열 (폭 0.9mm/길이 6.0m(좌), 폭 0.5mm/길이 5.0m(우))<br>- 균열 발생부위가 좌·우측벽으로 대칭성이 있으며, 인접 스펀 횡배수관 막힘. | | |

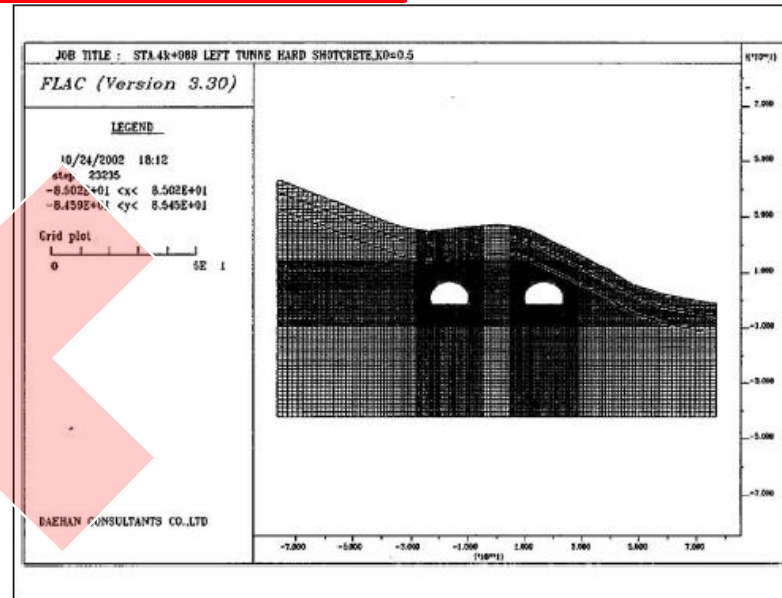
【그림 5.15】 STA. 4+989 해석단면 모델링도

#### 1) STA. 4+989 해석단면 모델링
