2022년 점검 및 진단 평가사례교육

- 건축물 편 -

2022.07.18 .

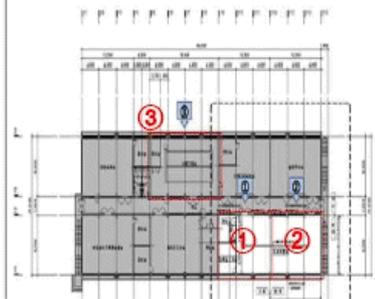
지상2층에 대한 사용허용 및 용도조사 결과, 일부 실변경이 확인되었으나, 사용허용에 대한 변화는 큰 차이가 없는 것으로 조사되었고 바닥마감 추가시공으로 인해 고정하중이 증가한 것으로 조사되었다. 단, 식용기공설의 경우 추가 무근콘크리트가 300mm 추가되어 구조안전성 검토가 필요한 것으로 판단된다.

- 세부지침** 용도변경 등 하중상태 조사 시 관련자료를 검토·분석하고 그 내용을 기술하여야 함
- 사례총평** 시설물의 증별, 실별 용도 및 구조변경, 증축 등에 대한 내용을 **구체적으로 조사**하여 수록함
- ① 각 증별, 실별 용도 및 구조변경
 - ② 증축으로 인한 하중증가 부분
 - ③ 바닥마감 추가(무근 300mm)로 인한 하중 증가 등, 구체적인 조사 결과를 보고서에 수록

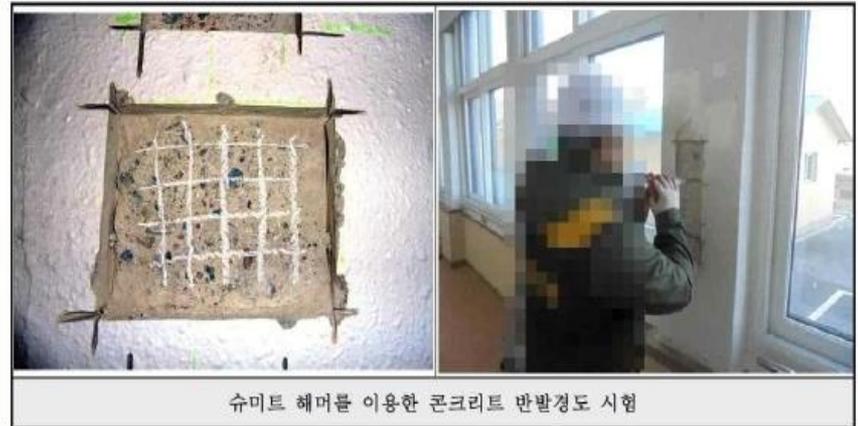
슈미트 해머를 이용한 콘크리트 반발경도 시험

- 세부지침** 콘크리트 반발강도 측정 시 미장이나 도장이 있을 경우 원래의 콘크리트 면을 노출시켜야 하며, 가로·세로 방향으로 3cm의 간격을 두고 20개소를 타격하여야 함
- 사례총평** 보다 정확한 콘크리트 강도 측정을 위해 미장을 제거하고, 3cm의 간격을 준수한 상태에서 콘크리트 추정압축강도를 측정함

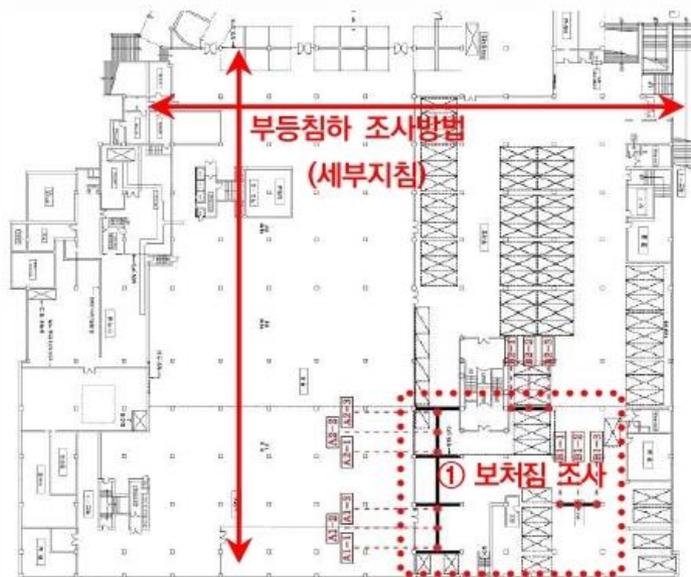
세부지침 부동침하기울기 조사는 최저층 바닥 또는 천장슬래브에서 건물의 장변방향과 단변방향으로 각각 2개소 이상으로 적용하여야 함

사례총평 단일부재(보)의 처짐을 조사하여 부동침하기울기 조사결과로 표기하는 등 조사방법이 적절하지 않음

① 1경간 부재를 대상으로 한 변위 조사는 부재별 처짐이나 균열의 원인 파악 등을 위한 방법으로 부동침하기울기 조사로 보기 어려움

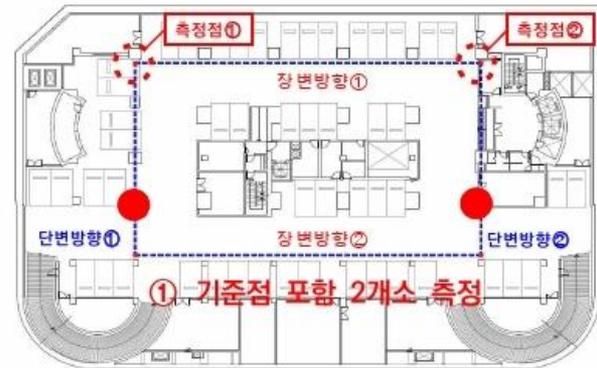
<부동침하기울기 조사위치도>

사례총평 ① 각 변위방향 당 **기준점을 포함해 2개소만 측정·분석**(측정값 부족)하여, 그 결과에 대한 신뢰성이 저하됨

※ 일정 간격으로 여러 개소(기동지점)를 측정하여 부동침하 여부를 파악하여야 함

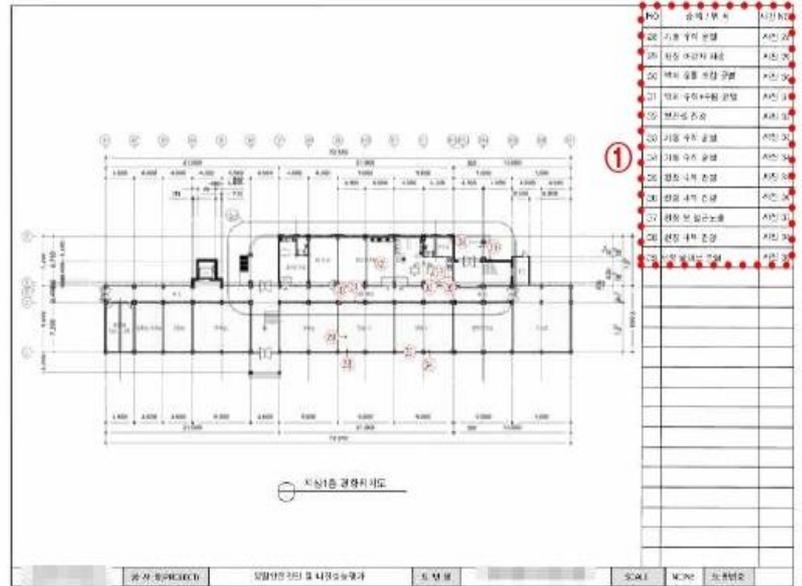
세부지침 결함·손상 및 열화에 대하여 발생 위치, 유형, 크기 등과 그 원인, 발생이나 발견 시기 등을 정밀하게 조사하고 표준서식에 상세히 기록하여야 함

사례총평 발생 위치, 유형 및 형상(종류), 크기, 진행 상황 등을 상세히 기록하여야 하나, ①상태와 위치만 단순 표기함으로써 유지관리 기초자료로 활용하기 어려움

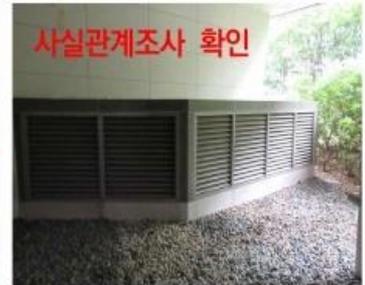
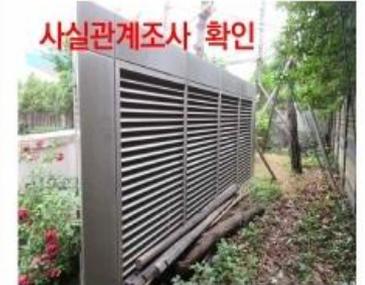
사례총평 현장 사실관계조사에서 확인된 환기구와 외벽 마감, 주변 부대시설에 대한 조사내용 및 항목을 수록하지 않음

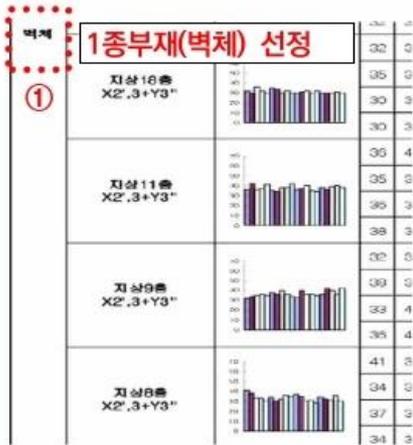
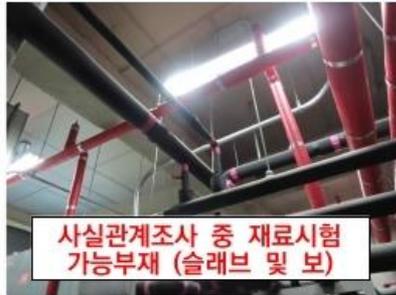
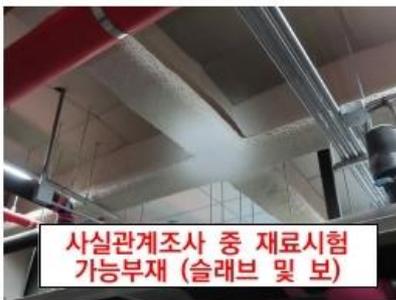
세부지침 콘크리트 비파괴강도 수량 선정 및 조사 방법은 표본층마다 주요 구조부재 중 2종 부재를 선택하여 각 부재별 2개소(단부와 중앙부) 이상이 되어야 함

사례총평 ① **1종 부재(벽체)로만** 재료시험을 실시하여 **세부지침 기준을 만족하지 않음**
※ 사실관계조사 결과 2종부재 선정이 가능한 것으로 확인됨

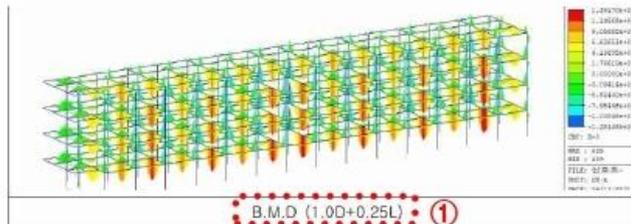
<본보고서 발췌_4.4 구조해석 3-D MODELING>

- 사례총평** 구조해석 및 내하력 판정시 내진성능평가에서 반영하는 하중조합 ①(1.0D+0.25L)을 적용하여 **하중조합이 설계기준보다 유리하게 반영됨**

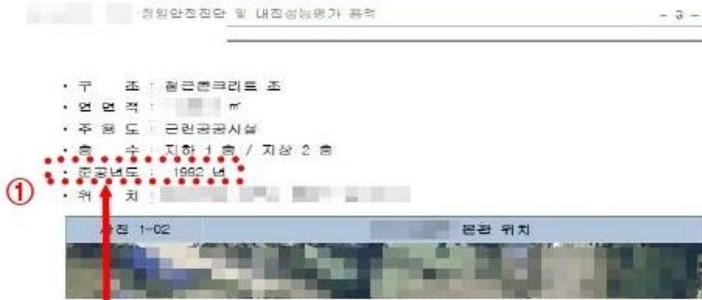
구조검토 기준 오적용

※ 도시농업관 본관 구조물은 1992년 경 구조설계 된 구조물로서, 내진성능평가를 진행할 예정이다. 따라서, 본 항목에서는 설계당시 구조기준이 아닌 현재 구조기준(KBC 2019)을 적용하여 연직하중 안전성을 검토한다.

사례총평 1990년대 초반①에 준공 된 건축물을, ②최신기준인 KBC 2019를 적용하여 안전성검토를 수행함으로써 **시설물의 구조적, 기능적 안전성이 불리하게 검토됨**
