지하안전점검 표준매뉴얼

2021. 8

제 1 편 지하안전점검 업무 매뉴얼

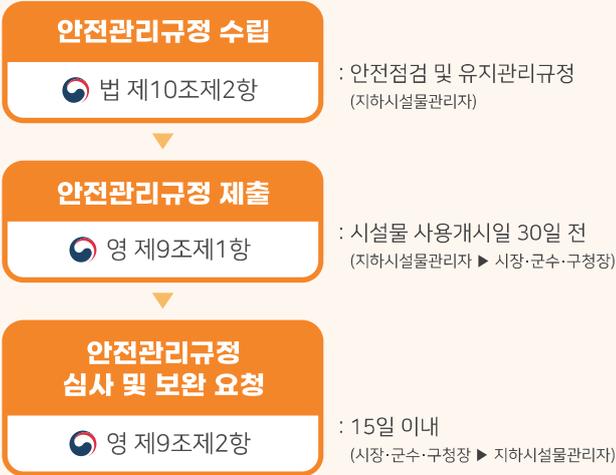
1. 안전관리규정의 수립 절차

안전관리규정의 세부항목 및 수립기준

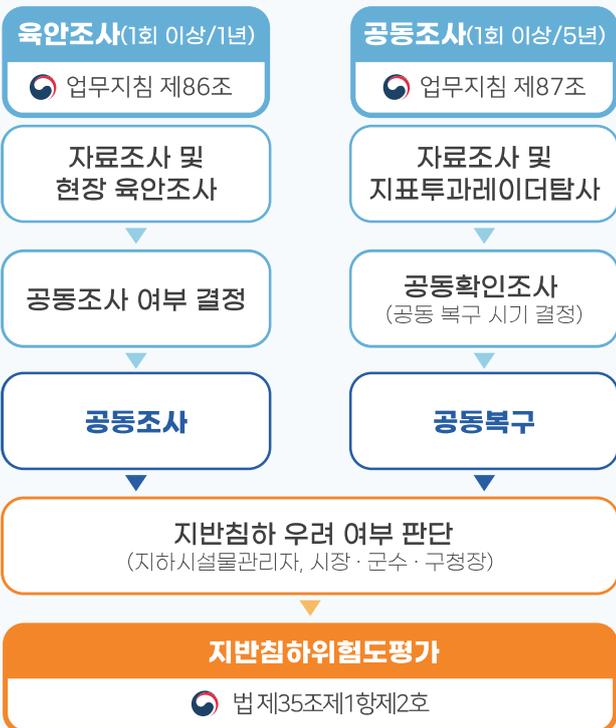
3. 지하안전점검 수행방법

안전점검 대상 주변지반의 범위

지하시설물을 중심으로 지하시설물의 매설 깊이의 2분의 1에 해당하는 범위의 지표

※ 건축물 등이 설치되어 기술적으로 안전점검이 어려운 경우 건축물을 제외한 나머지 면적에 대하여 안전점검을 실시함

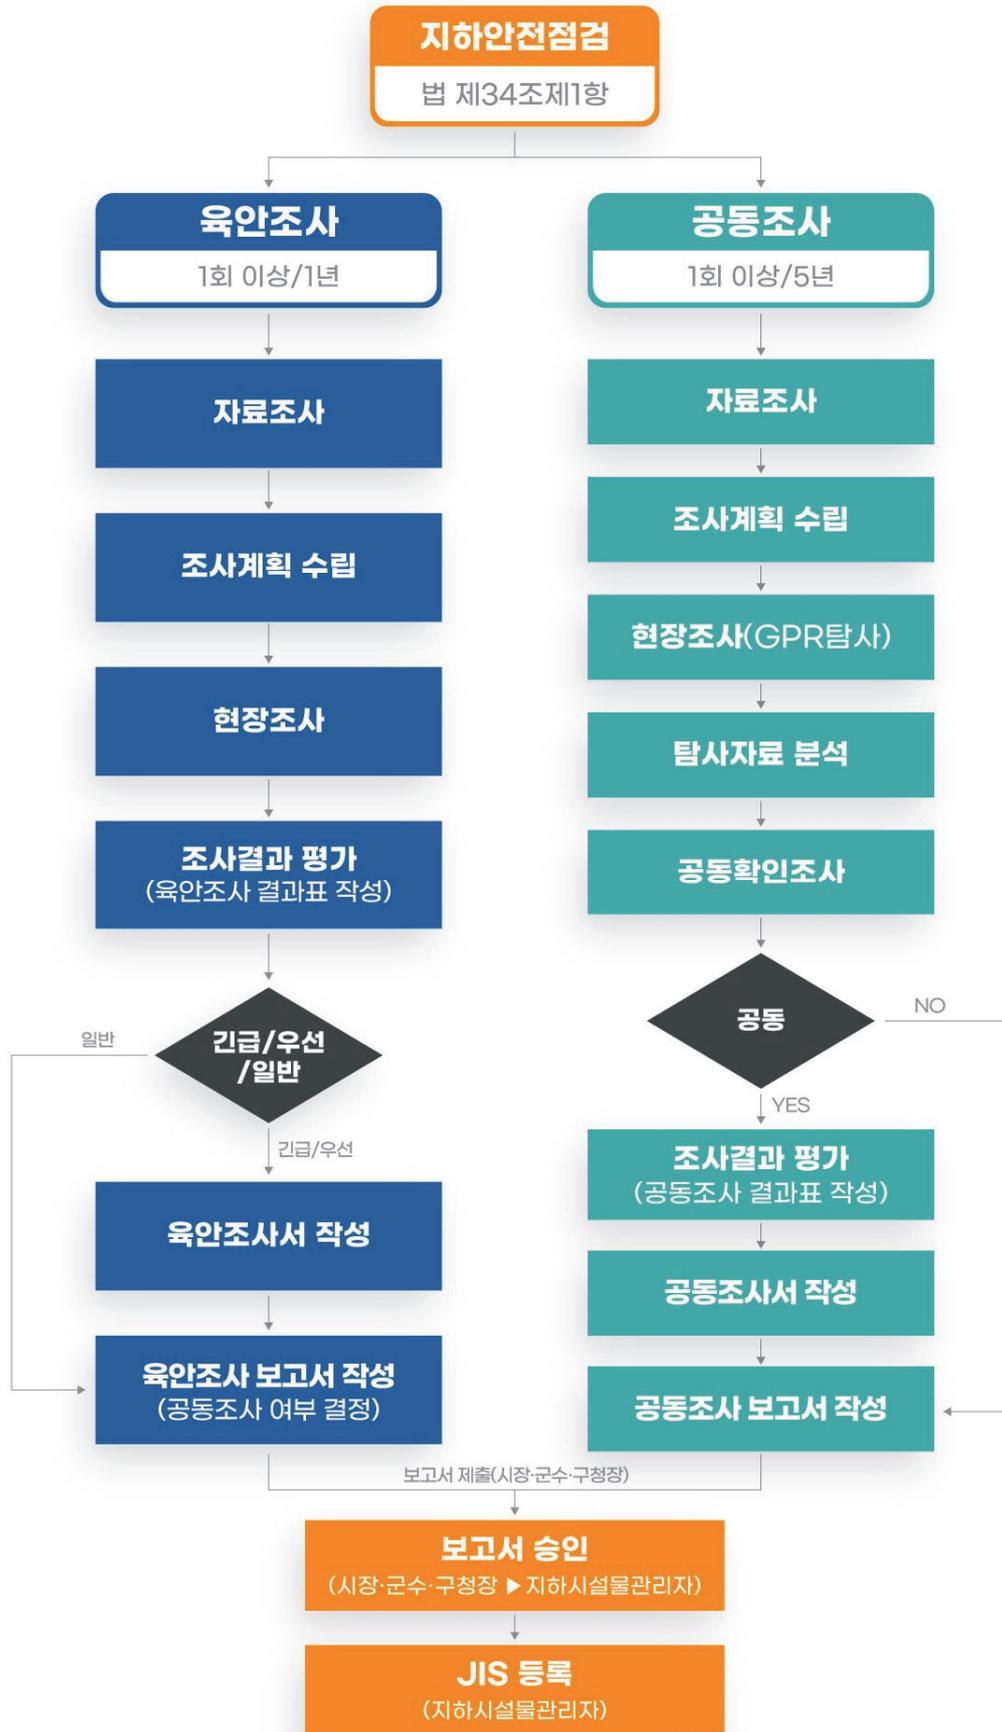
[그림 1.2] 지하안전점검 절차도

- 지하안전점검 시에는 육안관찰이나 조사장비를 이용한 자료의 획득과정과 이를 분석하여 점검결과를 도출하는 과정에 따라 진행하고 목적 및 수준에 따라 육안조사와 공동(空洞)조사로 구분하여 실시한다.
- 지하시설물관리자는 『지하안전법』 제34조제1항 및 『시행규칙』 제16조제1항에 따라 소관 지하시설물 및 주변지반에 대하여 육안조사는 연 1회 이상, 공동조사는 5년에 1회 이상 실시하여야 한다.
- 지하안전점검의 실시 시기는 전차의 지하안전점검 종료일 익일로부터 기산하며, 기존 지하안전점검 결과 비교·분석을 통해 지하안전점검을 실시하여야 한다.
- 지하시설물관리자는 『지하안전관리 업무지침(이하 “업무지침”이라 한다.)』 제84조제3항에 의해, 수 개의 지하시설물이 중복되는 범위라 하더라도 각각 지하안전점검을 실시하여야 한다. 다만, 지하시설물관리자가 상호 협의한 경우에는 어느 하나의 기관에서 통합하여 지하안전점검을 할 수 있다.
- 지하시설물관리자는 안전점검을 마친 날부터 30일 이내에 그 결과를 시장·군수·구청장에게 제출하여야 한다.
- 지하시설물관리자는 시장·군수·구청장의 승인을 득한 즉시 지하안전정보시스템(JIS)에 보고서를 등록 하도록 한다.
- 지하안전점검에 사용하는 지표투과레이더(GPR) 탐사는 소요성능 및 측정의 정밀·정확도를 검증받은 장비를 사용하여야 한다.
- 공동조사를 대행할 시 책임기술자는 『건설기술 진흥법 시행령』 제4조에 따른 [별표 1]의 제3호다목에 속한 “토질·지질” 분야의 특급기술인으로 한다.

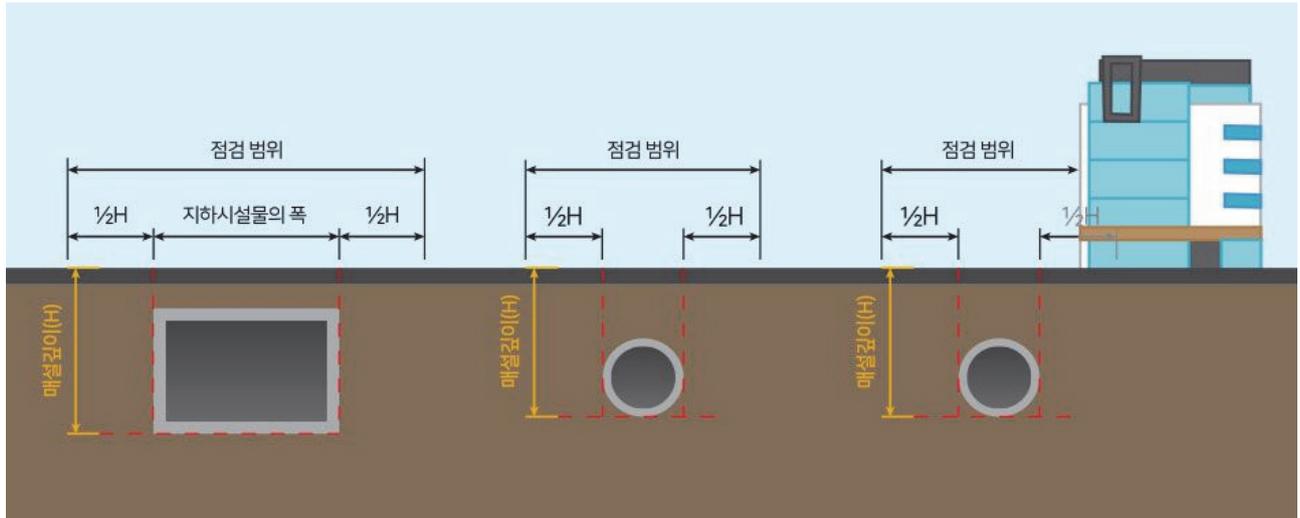
[그림 1.3] 지하안전점검 주변지반의 범위

- 『시행규칙』 제16조제1항에 따른 [별표 3]의 「2. 안전점검 대상 주변지반의 범위」는 다음과 같다.
 - 지하시설물을 중심으로 지하시설물의 매설 깊이의 2분의 1에 해당하는 범위의 지표(이하 “주변지반”이라 한다)에 대하여 안전점검을 실시한다. 다만, 주변지반에 건축물 등이 설치되어 기술적으로 안전점검이 어려운 경우에는 건축물이 설치된 면적을 제외한 나머지 면적에 대하여 안전점검을 실시한다.
- 위 항목에 따라 주변지반의 범위를 지하시설물의 폭 양 끝단에서 매설 깊이의 2분의 1에 해당하는 범위를 포함한 지표를 대상으로 하며, 이때 지하시설물의 매설 깊이는 지하시설물 최하단까지로 한다.

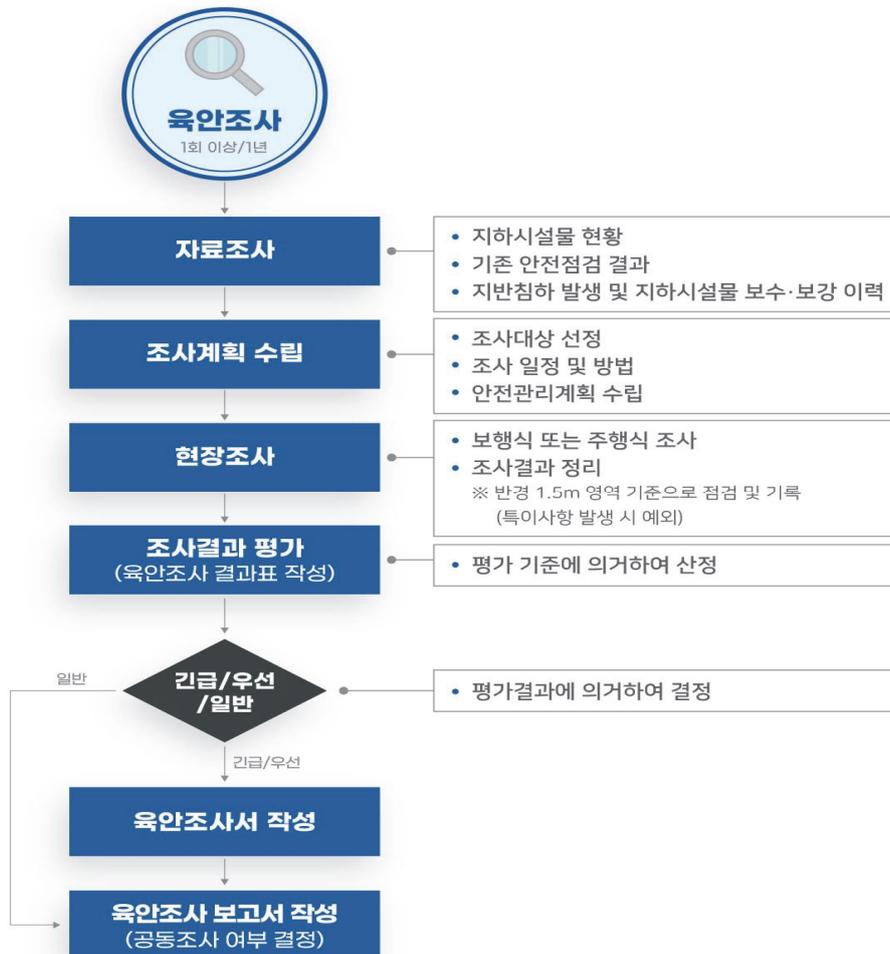
[그림 2.1] 육안조사 절차도

- 육안조사는 크게 자료조사와 현장조사로 구분되며, 조사결과를 바탕으로 손상별 평가등급을 산정하고 평가등급에 부합하는 유지·관리 등의 대책을 제시하여야 한다.

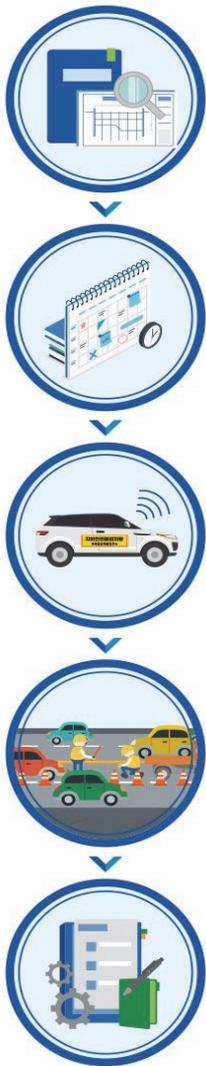
[그림 2.3] 주행식 조사 절차도

- 지하시설물 위치 및 현황 분석 (노후도, 보수·보강 이력 등)
- 관련자료 분석 (기존 지하안전점검 결과, 지반침하(공동) 발생 이력)

- 조사 대상 구간을 노면영상 촬영이 가능한 장비를 탑재한 차량으로 이동하며 노면영상 및 위치정보 수집 (블랙박스, 스마트폰 GPS 등)
- 촬영된 영상분석 및 손상구간 분석
- 현장확인조사 필요 손상구간 선정

- 현장확인이 필요한 손상구간과 차량 진입이 불가한 조사 대상 구간에 대하여 보행에 의한 조사 실시
- 조사된 손상의 정도를 측정·기록
- 스마트폰 등의 기기를 활용하여 위치 등을 기록

- 자료조사 및 현장조사 결과를 바탕으로 육안조사 결과표 작성
- 육안조사서작성
- 공동조사가 필요한 손상구간 선정

- 주행식 조사는 노면 영상촬영 등이 가능한 장비를 탑재한 차량으로 이동하며 노면 영상 및 위치정보를 수집하여 지하시설물 주변지반의 손상 여부를 조사하는 방법으로 차량 진입이 불가능한 일부 구간에 대해서는 보행식 조사를 병행할 수 있다.
 - 노면 영상은 수집된 GPS 기록, 주변 영상정보와 동기화하여 해당 노면의 정확한 위치정보를 확인할 수 있어야 한다.
 - 노면 및 주변 영상정보는 스마트폰, 블랙박스 등의 영상촬영 장비를 활용하여 수집할 수 있으며, 위치 정보는 스마트폰의 GPS 앱 등을 활용하여 기록할 수 있다.
- 영상자료 분석결과, 손상의 정도가 심하여 정밀하게 추가 조사가 필요하다고 판단된 손상구간에 대해서는 현장 확인조사(보행식 조사)를 수행하여야 한다. 현장 확인조사는 “2.5.2 보행식 조사”에 기술된 방법에 따라 실시한다.

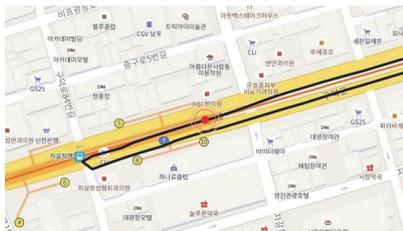
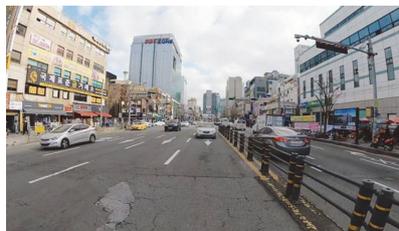
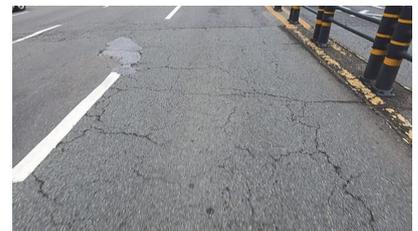
[그림 2.4] 주행식 조사를 통한 위치정보 및 영상정보 취득 활용(예시)

(a) 위치정보 기록 (스마트폰 GPS앱 활용)

(b) 주변영상 촬영에 위치정보 (스마트폰, 블랙박스 등 활용)

(c) 노면영상 촬영 (스마트폰, 블랙박스 등 활용)

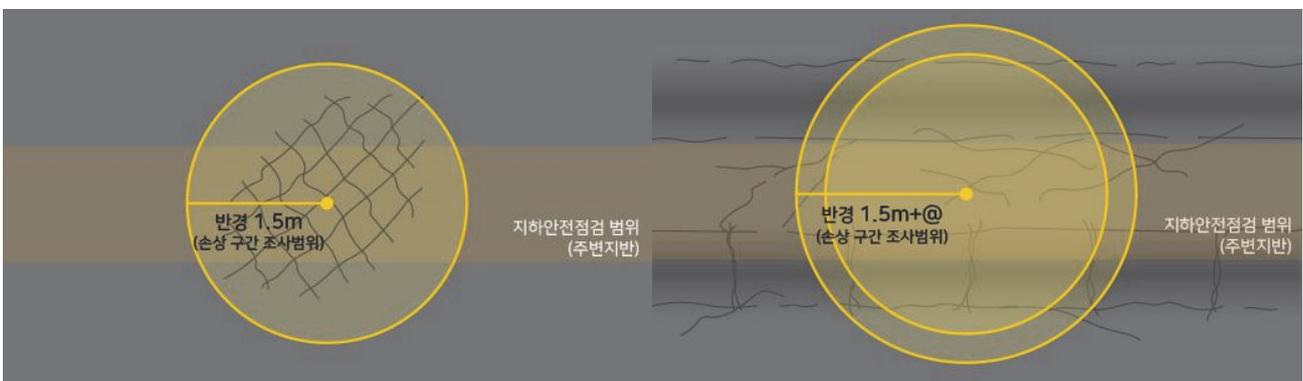
[그림 2.5] 손상구간의 조사범위

- [그림 2.5-a]와 같이 손상구간 조사범위의 경우 손상이 가장 심한 지점의 중심을 기준으로 최소 1.5m 반경 이상의 구간을 조사하는 것을 원칙으로 한다.
- 다만, [그림 2.5-b]와 같이 조사구간의 손상 정도가 균일하게 연속성을 지닌 경우, 조사자의 판단에 따라 조사범위를 유연하게 확대하여 적용하고, 해당 구간의 손상 현황 및 정도, 조사내용을 조사자 의견에 반드시 기술하도록 한다.

(a) 손상구간이 국부적인 경우

(b) 손상 정도가 균일하게 연속성을 지닌 경우

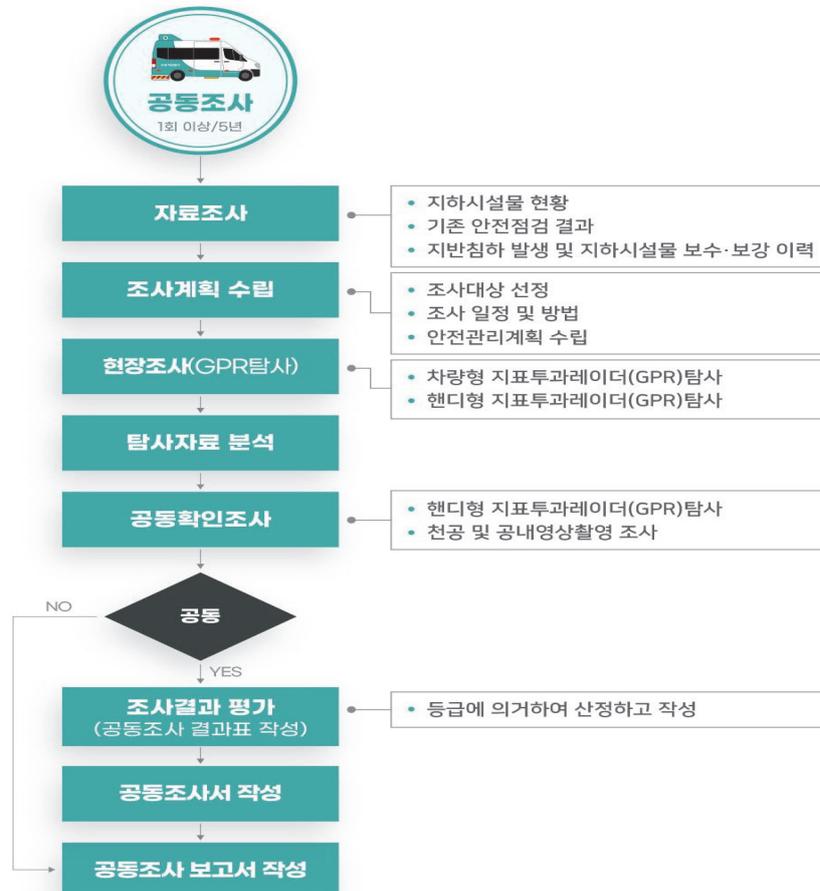
[그림 3.1] 공동조사 절차도

- 지표투과레이더(GPR) 탐사장비를 활용하여 공동조사를 수행하며, 탐사자료 분석을 통하여 공동예상지점을 선정하고 공동확인조사를 추가로 수행하여 정확한 공동의 위치, 크기 등을 파악한다.

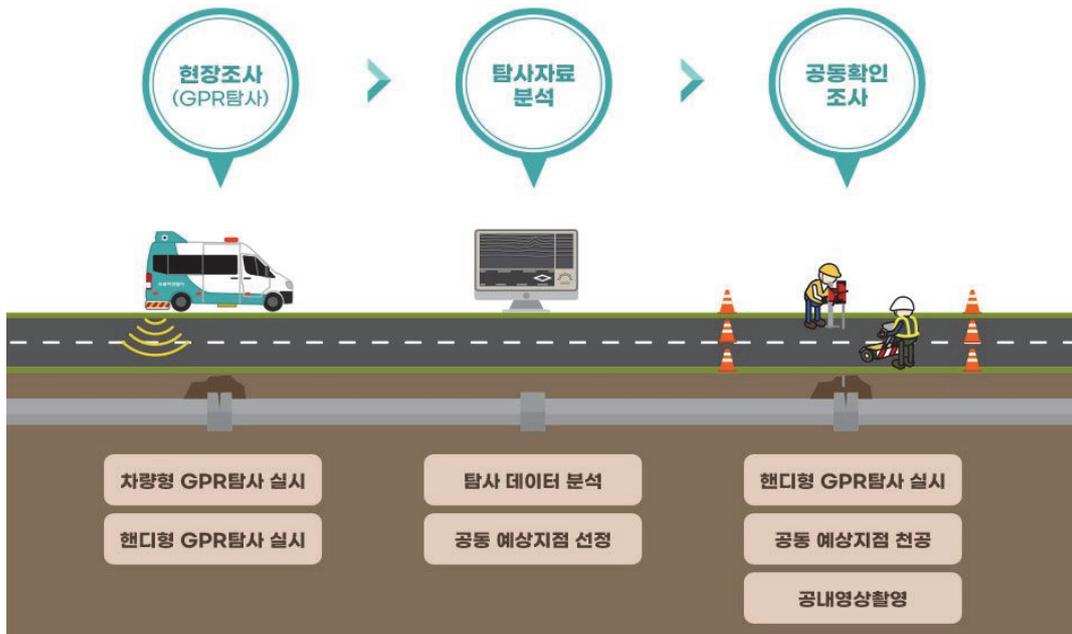
[그림 3.2] 현장조사 수행 절차도

- 공동조사는 육안조사로 쉽게 발견할 수 없는 공동·침하 위험지역 등을 발견하기 위하여 정밀한 지표투과레이더(GPR) 탐사장비를 사용하여 지반침하 및 공동의 위치, 규모 등의 데이터를 확보한다.
- 지표투과레이더(GPR) 탐사는 전자파 송수신 안테나를 이용하여 지표면을 이동하면서 연속적으로 측정한다. 탐사장비는 측정값을 실시간으로 데이터 저장장치에 기록하며, 반사파의 진폭에 따라 착색된 탐사기록을 출력하는데, 조사자는 이를 분석하여 지중의 상황을 추정한다.
- 지표투과레이더(GPR) 탐사는 차량형과 핸디형으로 구분되며, 현장여건 등을 고려하여 적절히 적용하여 수행할 수 있다.

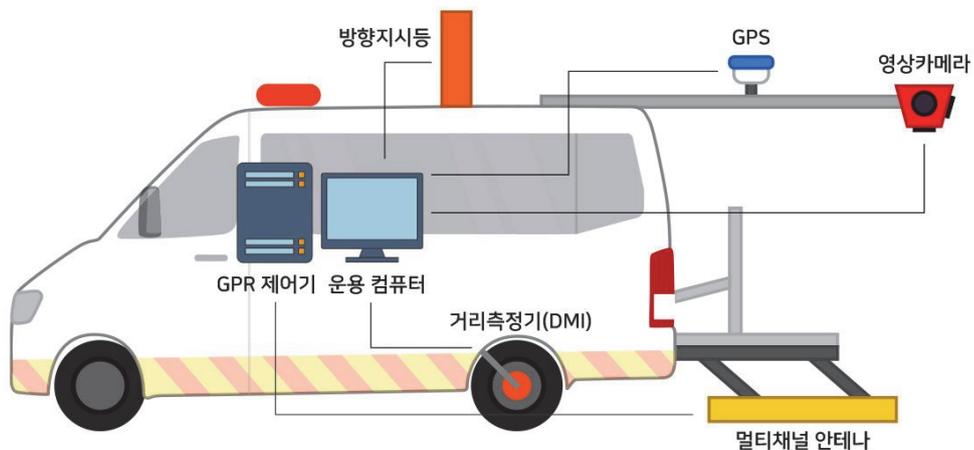
[그림 3.3] 차량형 지표투과레이더(GPR) 탐사장비 모식도(예시)

- 차량형 지표투과레이더(GPR) 탐사는 도로 위를 주행하며 탐사자료를 획득하는 방법으로 탐사차량에는 지표투과레이더(GPR) 안테나, GPS, 영상카메라, DMI, 주변정보 제공장치 등이 장착된다.
- 지표투과레이더(GPR) 안테나가 지중의 반사파형 정보를 획득기록하고 영상카메라로 노면영상, 주변영상을 획득하며, 획득된 자료는 GPS, DMI와 동기화하여 공동예상지점의 위치정보를 특정할 수 있다.

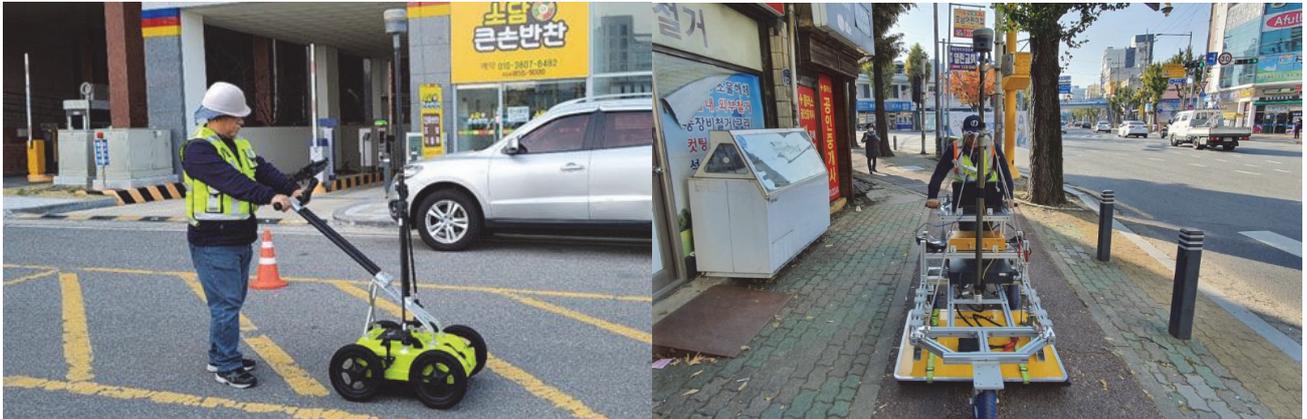
[그림 3.4] 핸디형 지표투과레이더(GPR) 탐사장비(예시)

- 핸디형 지표투과레이더(GPR) 탐사는 차량형 지표투과레이더(GPR) 탐사장비가 진입할 수 없는 구간(보도, 도로 우각부 등)에 대하여 조사자의 인력 또는 동력을 이용하여 탐사장비를 이동시키면서 탐사자료를 획득하는 방법으로, 탐사자료를 분석하여 공동예상지점의 위치정보를 특정할 수 있다.

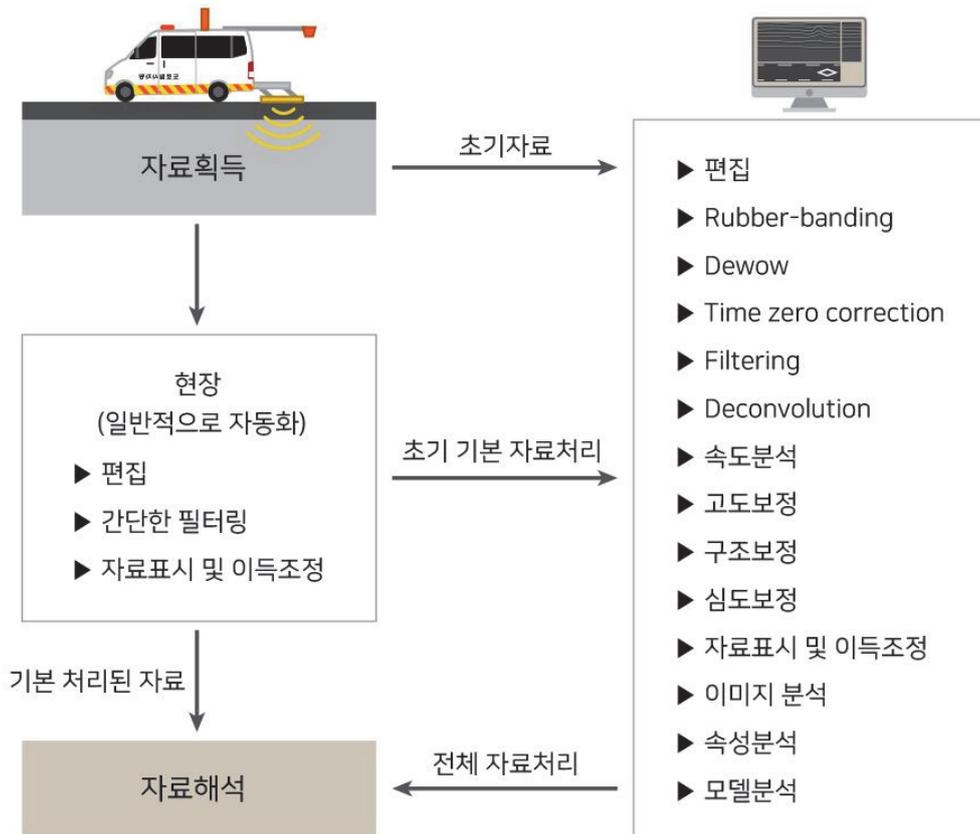
[그림 3.5] 지표투과레이더(GPR) 탐사자료 분석 절차도(예시)

- 현장조사에서 획득한 탐사자료를 분석하여 공동예상지점을 파악하는 절차로, 지표투과레이더(GPR) 탐사자료, 주변영상, 노면영상 등을 종합하여 분석을 실시하고 공동확인조사 시 필요한 기초자료를 파악한다.
- 지표투과레이더(GPR) 탐사자료 분석 절차 예시는 [그림 3.5]에 나타내었으며, 용어의 정의는 다음과 같다.
 - 편 집 : 자료의 질이 떨어지는 것을 분류하여 삭제한다.
 - 리버밴드(Rubber-banding) : 자료를 공간적으로 균일하게 분배한다.
 - 저주파제거 필터(Dewow) : 지하매질에 대한 정보를 포함하고 있는 고주파수 성분을 유지한 채로 불필요한 저주파 성분을 제거한다.
 - 영점보정(Time-zero correction) : 지표면 위치와 자료의 시작시간을 일치시킨다.
 - 디콘볼루션(Deconvolution) : 전자파 신호를 스파이크 펄스 형태로 압축시켜 반사계수 형태로 나타낸 후 지질 구조 영상화한다.
 - 필터링(Filtering) : 신호의 주파수대역은 통과시키고 원하지 않는 잡음을 제거한다.
 - 속도분석 : GPR 신호의 속도 결정한다.
 - 고도보정 : 지형의 영향을 보정한다.
 - 구조보정 : 축선의 형태와 공간적 에너지 분포에 대한 영향을 보정한다.
 - 심도보정 : 양방향 주시를 심도로 변환한다.
 - 자료표시 및 이득보정 : 감쇠된 신호를 해석에 필요한 일정 수준으로 향상시킨다.

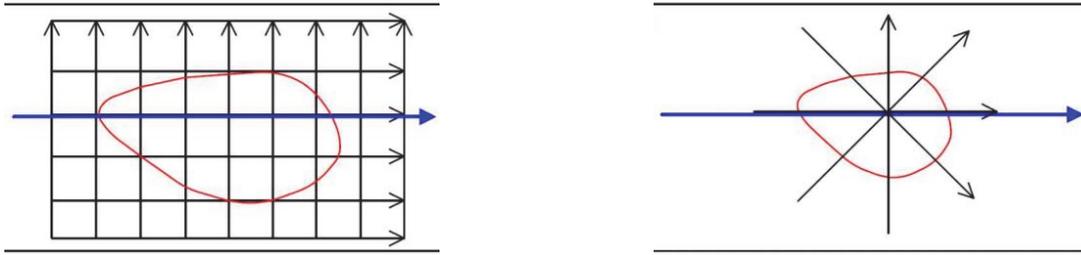
[그림 3.6] 격자 조사(좌) 및 크로스 조사(우)의 측선 배치(예시)

- 핸디형 지표투과레이더(GPR) 탐사는 측선을 격자 모양으로 설정하는 “격자 조사”와 가로, 세로, 대각선 등 다방면에서 측선을 설정하는 “크로스 조사”로 분류된다.
 - 격자 조사 : 이상 신호에 대해 종·횡단 방향으로 0.5m 또는 1.0m 간격의 격자망을 설정하여 탐사를 실시한다. 이때 측선의 범위 및 간격은 이상 신호의 발생 위치와 도로 폭 등을 고려하여 설정한다.
 - 크로스 조사 : 이상 신호에 대해 세로, 가로, 대각선 등 다방면의 측선을 설정하고 이상 신호의 퍼짐을 특정한다.
- 핸디형 지표투과레이더(GPR) 탐사에서 획득한 자료를 정리·분석하여 이상 신호를 판정하고 공동확인을 위한 천공지점을 특정한다.

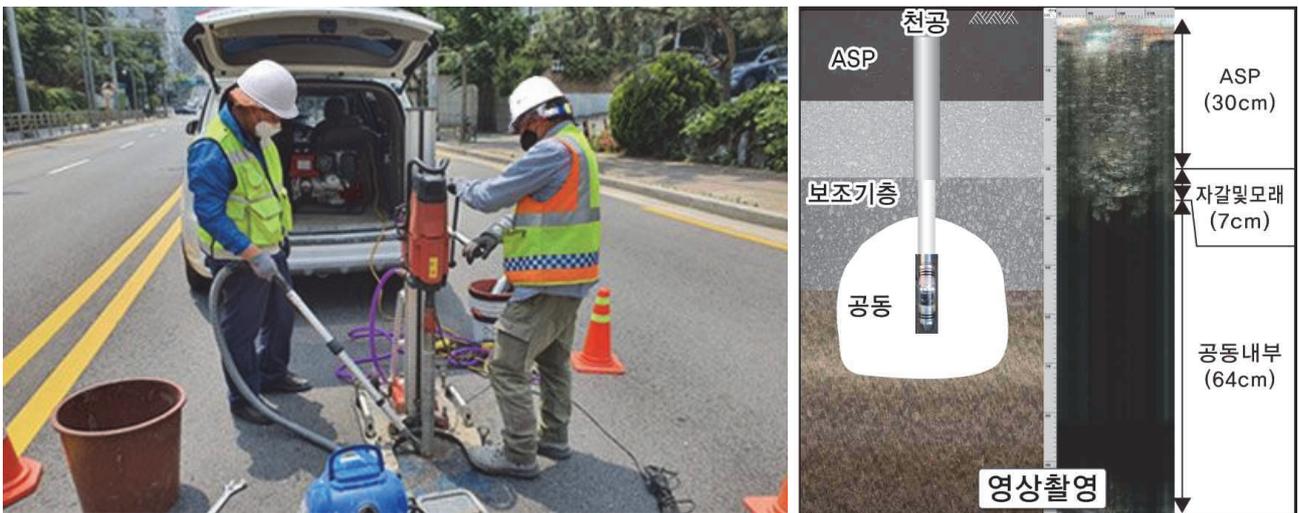
[그림 3.7] 공동예상지점 천공 전경(좌) 및 공내영상촬영 모식도(우)(예시)

- 핸디형 지표투과레이더(GPR) 탐사를 통해 공동예상지점으로 특정된 지점에 대하여 포터블 천공기로 천공한 후 360° 촬영이 가능한 공내영상촬영 장비를 삽입하여 공동의 유·무와 공동토피, 바닥깊이, 종·횡단 길이 등의 공동 규모를 확인·기록한다.

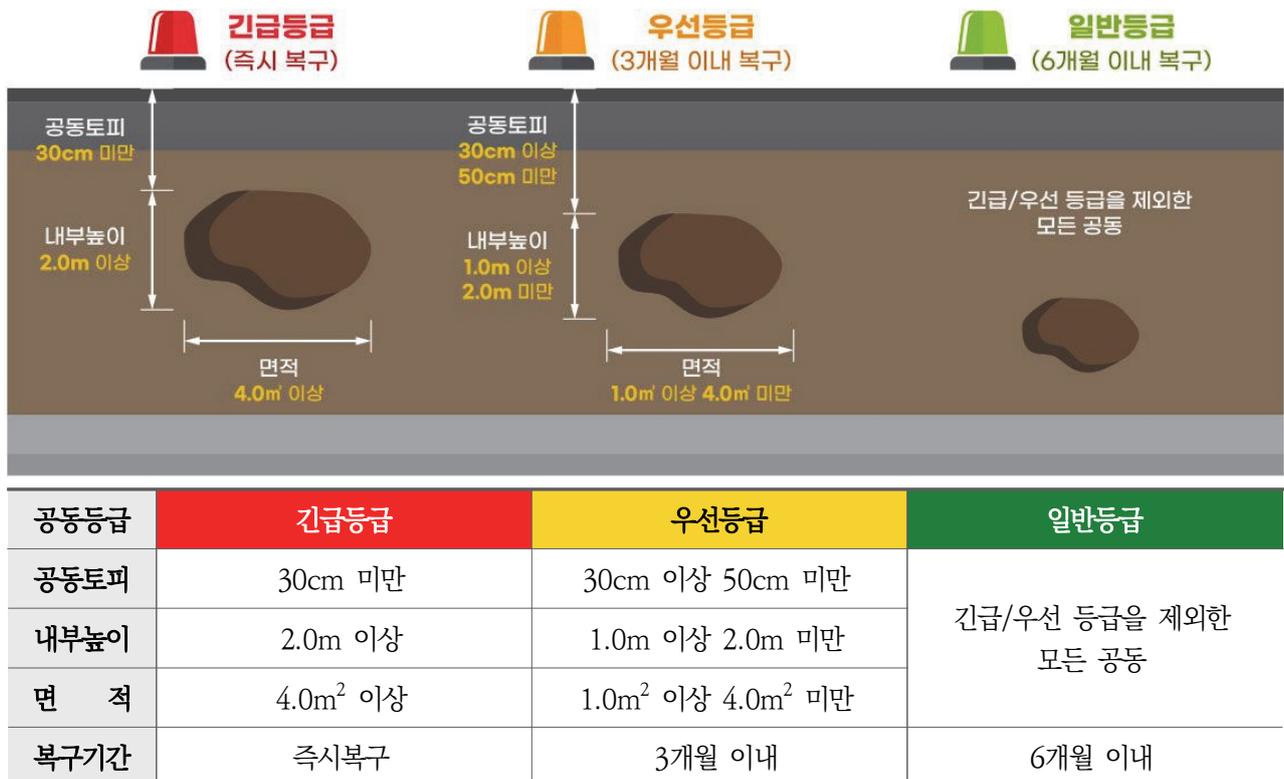
[그림 3.8] 공동등급 분류 기준

- “공동등급 분류 기준”은 [그림 3.8]과 같다. 공동등급은 조사된 공동의 토피, 내부높이, 면적 등을 바탕으로 결정한다.
- 공동의 규모에 따라 등급은 일반, 우선, 긴급의 세 등급으로 분류되며, 조사자는 “긴급등급”으로 결정된 공동에 대해 “즉시복구” 조치가 이루어질 수 있도록 시설물관리자에게 관련사항을 즉시 통보하여야 한다.
- 공동등급의 결정은 본 업무 매뉴얼에서 제안하는 기준과 절차에 따라 수행하는 것을 원칙으로 한다. 다만, 조사대상 주변지반의 특성, 현장여건 등을 고려하여 등급기준을 조정할 수 있으며, 이러한 경우 조정 사유와 조정된 기준을 보고서에 기술하여야 한다.
- 공동조사 및 등급 산정결과를 바탕으로 [표 3.2]의 “공동조사 결과표”를 작성하여야 한다.

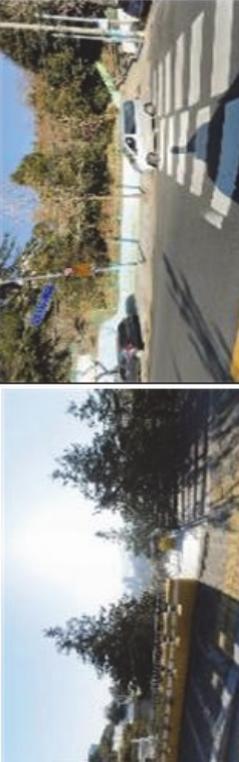
</div> <div style="width: 30%;"> <p>손상구간 주변 사진</p>

</div> </div>									
<p>조사자 의견</p> <ul style="list-style-type: none"> ○ 해당 손상 구간은 작년 지반침하사고가 발생한 지점과 인접한 구간으로 다수의 균열이 관찰되었으며, 평기등금은 긴급으로 검토됨 ○ 조사된 손상의 상태 및 정도를 검토 한 결과, 공동 발생의 위험이 있는 것으로 검토되어 공동조사가 필요할 것으로 판단됨.

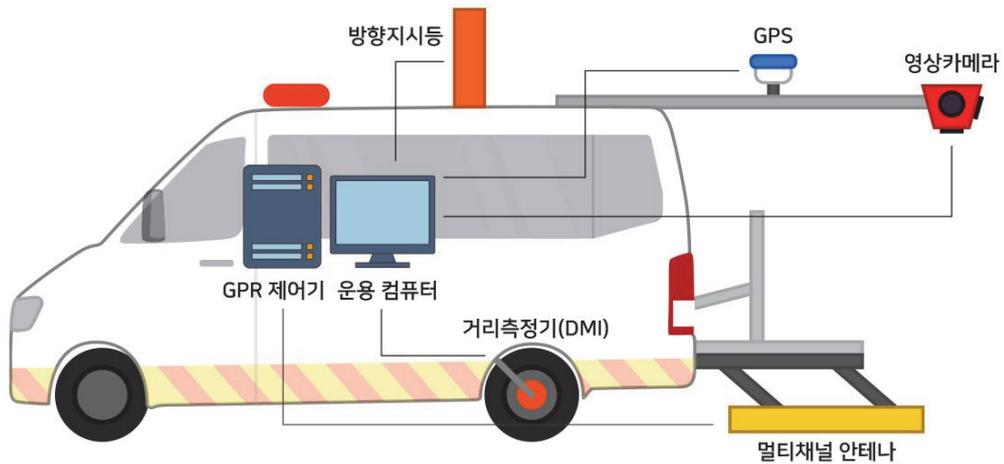
GPR 탐사장비 모식도

- 차량형 지표투과레이더(GPR)탐사 장비는 도로 하부의 일정 폭에 대해 연속적으로 탐사할 수 있는 탐사차량에 GPS와 노면영상 시스템 및 DMI 등으로 탐사 위치의 정확성을 확보하고, 4대의 카메라로 차량 주변을 실시간으로 녹화하여 노면 및 주변영상을 기록한다.

차량형 GPR 탐사장비 사양	차량형 GPR장비 전경
① 탐사차량-현대 스타렉스	
② 3D GPR-200~300MHz, 20ch	
③ 노면영상시스템	
④ 위치정보 측정시스템(GPS)	
⑤ 거리측정장치	
⑥ 측정 및 저장-노트북	
⑦ 경광등 및 안전장치

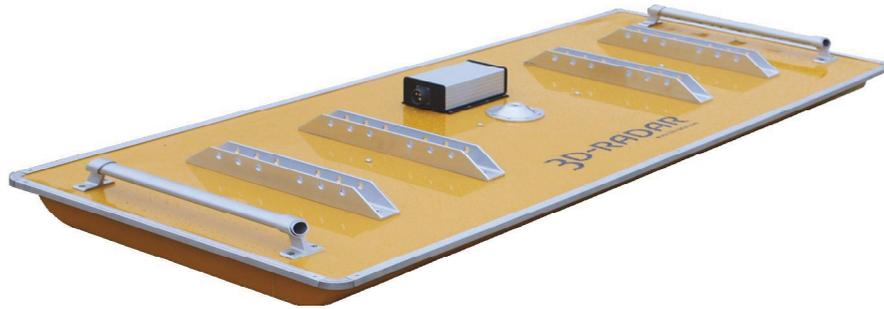
멀티채널 안테나

- 차량형 지표투과레이더(GPR)탐사의 안테나는 00사의 00000시스템이며, 주파수 범위 200~3,000MHz, 송신 안테나 10개, 수신 안테나 11개로 구성되어있으며, 채널수 20, 채널 간격 75mm, 유효탐사폭 1.5m의 멀티채널 안테나이다.

항 목	세부항목	주요 사양 / 기능
제어기 (GeoScope)	Scan rate	초당 13,000 A-scans
	Size	483 x 337 x 89mm
	전원 공급	10.5-36 VDC, 100 Watts
	해상도	0.34 ns
	무게	8 kg
안테나 (DXG1820)	주파수 범위	200~3,000 MHz
	채널 수	20
	Size	1.845 × 0.795 × 0.14 m
	유효 탐사 폭	1.5 m
	채널 간격	75 mm
	무게	38 kg

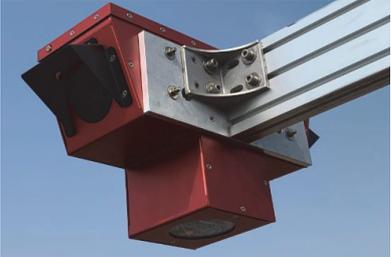
- 노면 하부 공동조사 시 지표투과레이더(GPR)의 탐사 기록과 도로의 노면 영상을 연동하기 위하여 라인스캔 카메라를 활용하였다.

노면영상 카메라 LPMVC-EE0R3M(350fps)		장비 사진
Pixel Size	7.4 μ m × 7.4 μ m

Pixel Resolution	640 (H) × 480 (V)	
Video Output	8/10/12 bit	
Dynamic Range	60 dB	
Sensor Type	CMOS	
Shutter	global shutter	
Sensor Size	1/3"	
Lens Mount	C/CS	
Dimension(H × W × L)	29 × 29 × 43.1 mm	
Interface	GigE

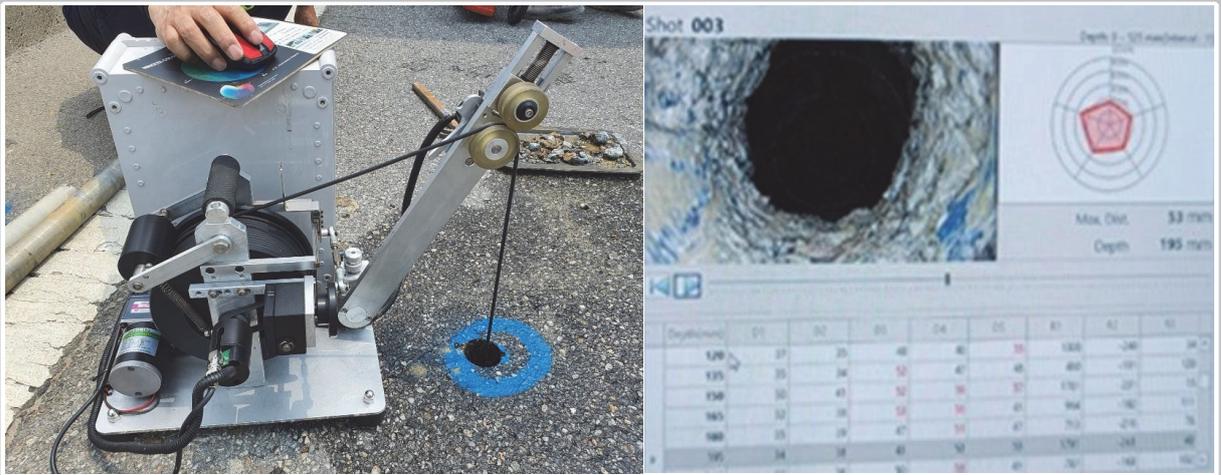
공내영상촬영 장비

- 천공 후 내부의 공동에 대해 내부 현황을 확인하고 영상을 촬영하는 시추공 영상촬영 카메라의 기본적인 제원과 성능 등에 관한 사항은 다음과 같다.

세부 항목	HDC-B19BSP	
Camera Image Sensor	1/3 Inch progressive CMOS, 2.1Megapixel	
Total Pixels	2010(H) * 1108(V)/2,227,080(Pixel)	
Scanning System	Progressive Scan(Sync System Internal)	
Video Output	HD-SDI/3G-SDI	
	1920 * 1080 (25, 30, 50, 60p)(50.60i)	
	1280 * 720 (25, 30, 50, 60p)	
	Composite(1.0Vp-p, 75ohm)	
Lens Mount	Fix 1/2.5" 3.6mm, M12	Fix 1/2.7" 4.3mm, M12
	(Option: 6mm)	(Con Pin-hole)

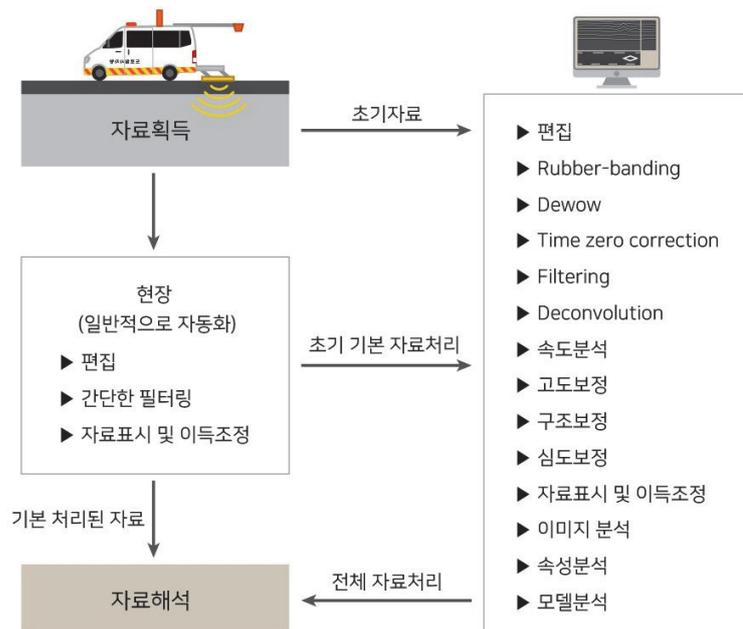
- 예 시
- 현장조사에서 획득한 탐사자료를 분석하여 공동예상지점을 파악하는 절차로, 지표투과레이더(GPR) 탐사, 주변영상, 노면영상을 종합하여 분석을 실시하여 공동확인조사가 필요한 공동예상지점을 선정하였다.
 - 본 공동조사에서 수행한 지표투과레이더(GPR) 탐사자료 분석 절차는 다음과 같다.

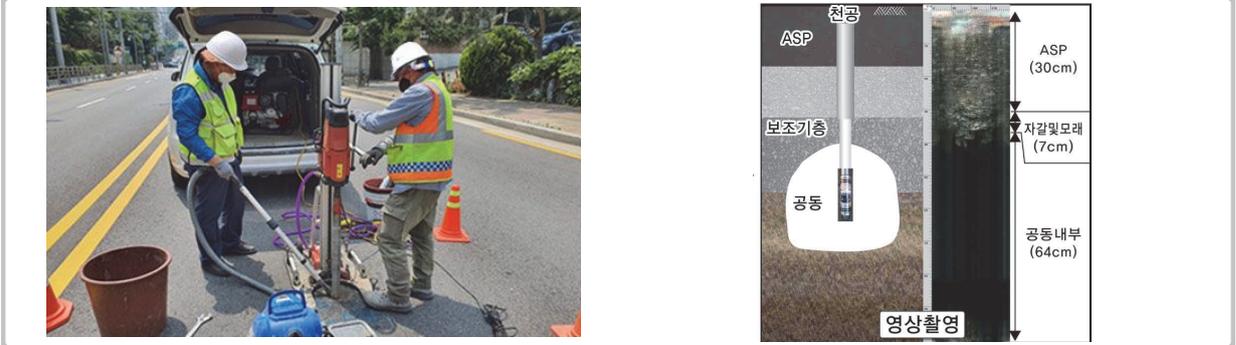
공동예상지점 천공(좌), 공내영상촬영(우)

- 탐사자료 분석 결과를 통하여 선정된 공동예상지점을 대상으로 현장답사를 수행하여 지점의 지하 시설물 매설 현황, 노면의 침하 또는 균열 등의 현황을 확인하고 이를 반영하여 공동확인조사를 수행하였다.
- 공동확인조사는 공동예상지점에 대하여 핸디형 지표투과레이더(GPR) 탐사를 수행하여 공동확인을 위한 천공지점을 특정하였다. 특정된 지점에 대하여 포터블 천공기로 천공한 후 360° 촬영이 가능한 공내영상촬영 장비를 삽입하여 공동의 유·무와 공동토피, 바닥깊이, 종·횡단 길이 등의 공동 규모를 확인·기록하였다.
- 공동예상지점 74개소에 대하여 공동확인조사를 수행한 결과, 72개소에서 공동이 조사되었다.

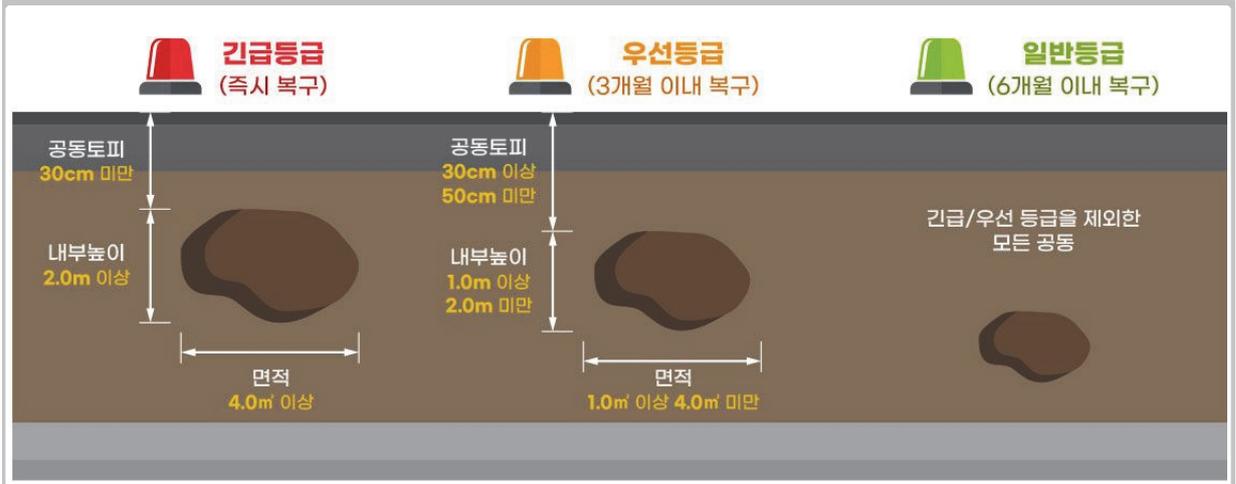
공동등급 분류 기준

- 공동등급은 조사된 공동의 토피, 내부높이, 면적 등을 바탕으로 결정하였다.

공동등급	긴급등급	우선등급	일반등급
공동토피	30cm 미만	30cm 이상 50cm 미만	긴급/우선 등급을 제외한 모든 공동
내부높이	2.0m 이상	1.0m 이상 2.0m 미만	
면적	4.0m ² 이상	1.0m ² 이상 4.0m ² 미만	
복구기간	즉시복구	3개월 이내	6개월 이내
