# 2023년 정밀안전점검 및 진단 평가사례집

국토교통부

국토안전관리원

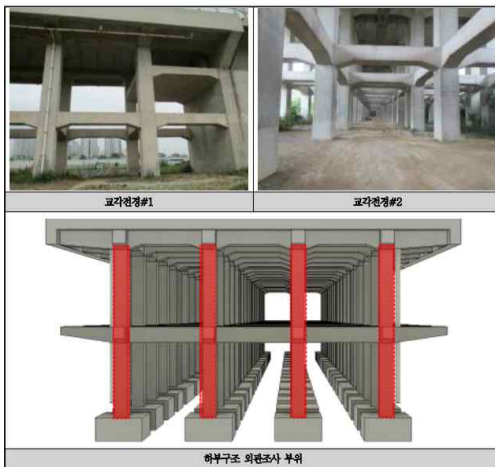
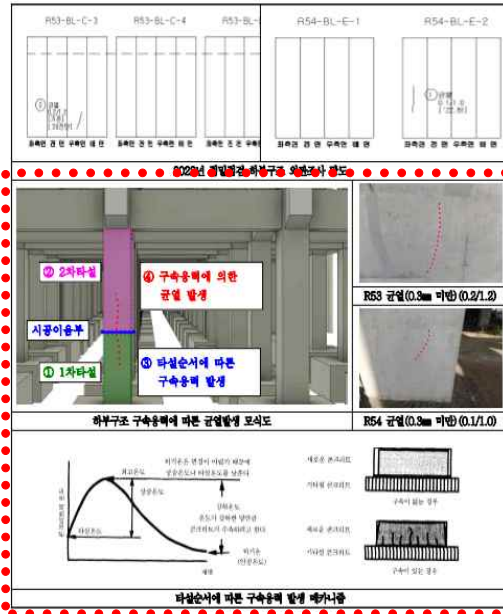
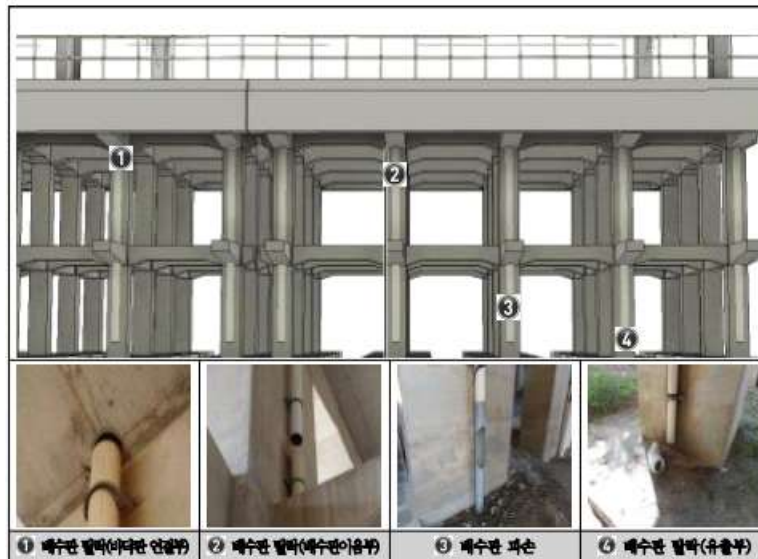
하부형식은 Rahmen형식이 고소차 및 도보를 이용하여 근접 조사를 원칙으로 구조적인 균열 및 발생한 손상 등에 대해서 중점적으로 조사하였다.

**사례총평** 결함(손상) 발생원인 및 현황을 쉽게 파악할 수 있도록 라멘 구조형식의 하부구조 결함(손상) 발생원인을 도식화하여 기술

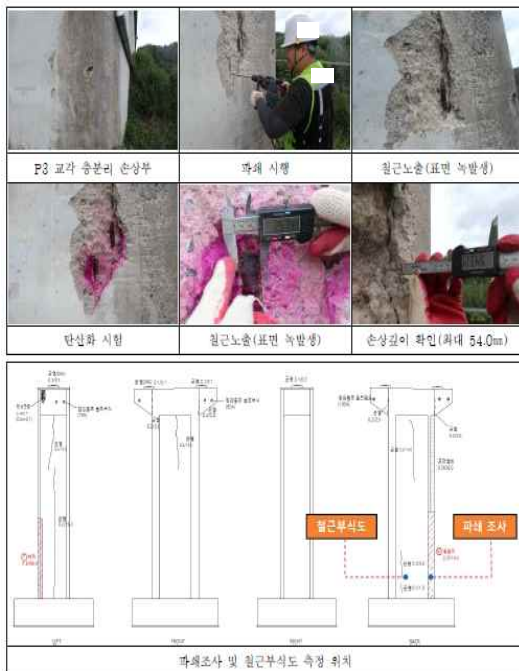
- 금회 열화가 가장 심한 구간(P3 : 중분리)을 선정하여 파쇄 조사를 수행하였으며, 파쇄조사 결과 손상 깊이는 최대 54.0mm이며, 탄산화시험 결과 손상 깊이까지 진행되지 않은 상태로 조사되었다. 파쇄 후 노출된 철근의 경우 표면에 녹발생이 발생한 상태이며, 단면감 소는 없는 상태로 측정되었다.

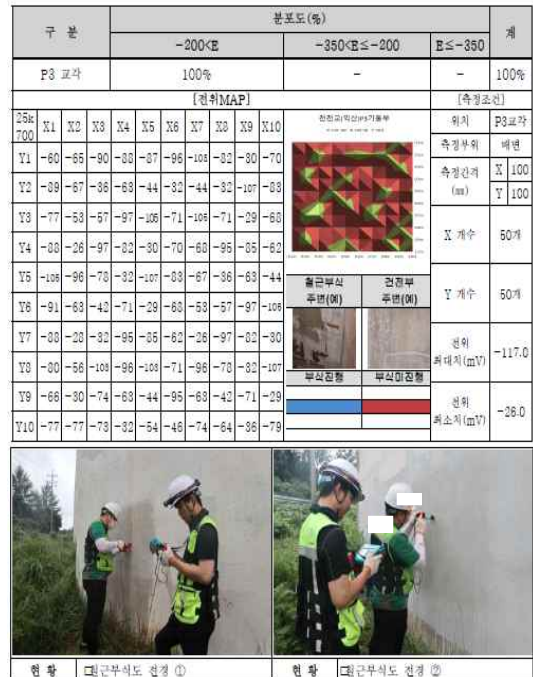
- 파쇄조사를 통하여 철근표면 녹발생이 확인되어, 인근 건전부 상태 확인을 위하여 철근 부식도 시험을 수행하였다.
- 철근부식도 시험 결과, 측정된 전위차는 평균  $-63.3\text{mV}(-26.0\text{mV} \sim -117.0\text{mV})$ 로 90%이상의 확률로 부식이 없는 "I등급" 으로 평가되어 건전부(중분리 인근)는 철근부식 가능성이 낮은 것으로 판단된다.

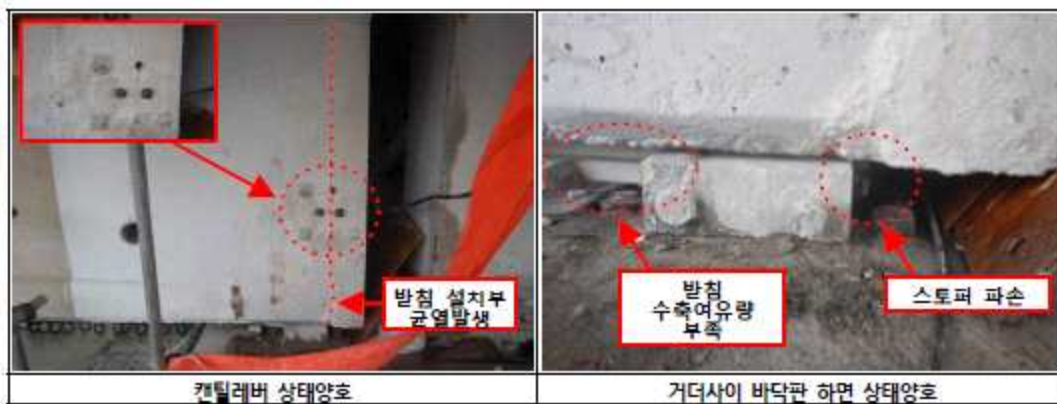
【그림 5-3-10】 PSCI 거더 및 가로보 전경

- 금회 거더 외관조사 시 S172 하행 G1 지점부에서 폭 0.3mm 균열이 조사되었다. 조사된 균열은 받침의 상부플레이트(sole plate) 끝단 위치에서 수직방향으로 진전된 형태로 발생하였으며, 손상 하부에 위치한 받침에 대한 외관조사 결과 받침의 전면 이동여유량은 과대한 반면 후면 여유량은 없는 상태이고, 받침 후면의 스토퍼(이동 제한키)는 전면방향으로의 이동여유량 확보를 위해서 기존에 절단되었거나 파손된 것으로 조사되었다.

- 일반적으로 하절기에는 거더의 신장에 의해 받침이 후면측으로 이동하여 후면측 이동여유량이 크고 전면측 이동여유량이 작은 형태이어야 하나, 해당 받침은 하절기임에도 불구하고 전면쪽으로 최대한 수축된 것으로 조사되어 동절기에 거더가 수축거동을 할 수 없는 상태로 판단된다.

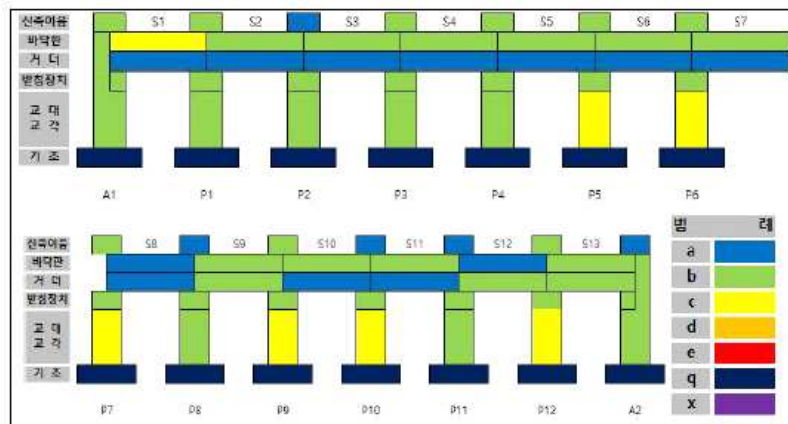
【그림 4.2】 경간별 상태평가 결과

부재별 상태평가 결과 분포를 [그림 4.2]에 나타내었다. 상태평가 결과가 "b"로 평가된 원인으로 교각, 난간 및 연석, 바닥판하면에서 조사된 "c"로 평가된 균열에 의한 것으로 분석되었다. "c"로 평가된 균열(Cw=0.3mm이상)은 해당 부재의 평가 결과가 상향되도록 측정보수구간을 선정하였다.

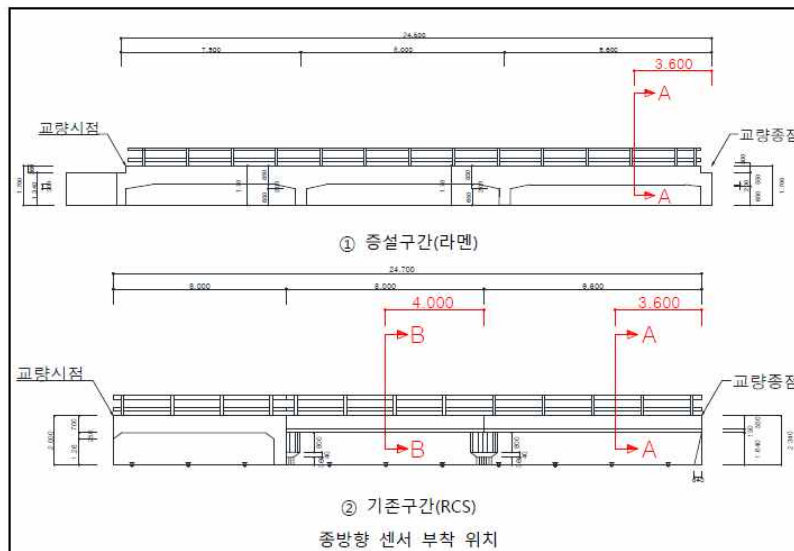
## 2) GAUGE 설치위치

**사례총평** 연속교량은 정·부모멘트부에 센서를 부착하는 것을 원칙으로 하여야 하나 부모멘트부 단면선정 누락

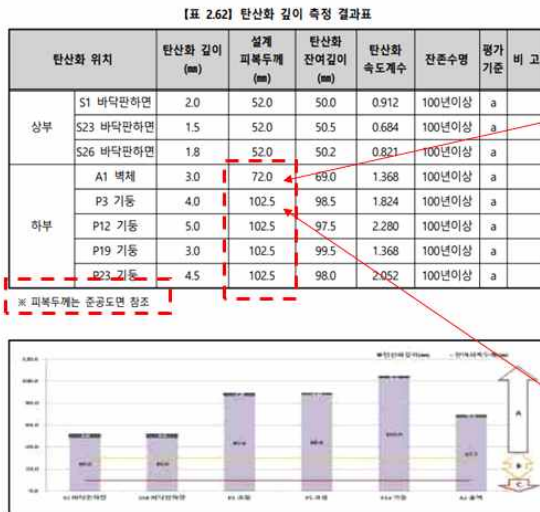
【그림 2.60】 탄산화깊이 측정 결과 그래프

**사례총평** 보고서 상 콘크리트 피복두께는 준공도면을 참조한 것으로 기술하였으나, 준공도면 확인결과 피복두께가 상이함에 따라 설계피복두께 산정이 미흡

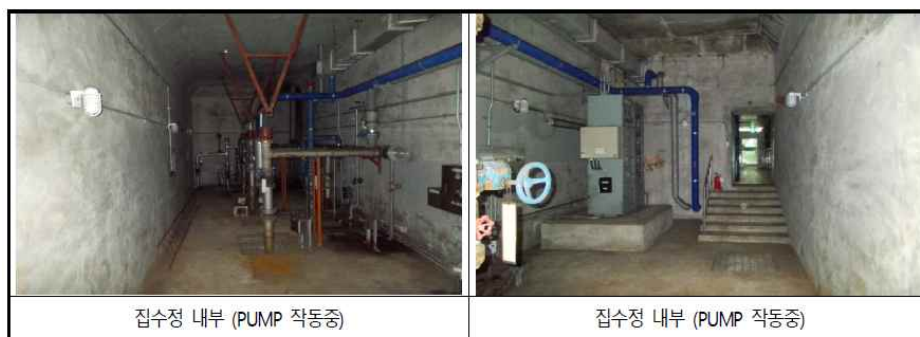
【그림 2-3-10】 집수정 현황

본선의 중단구배를 고려하여 시점측인 Sta.6k620에 집수정이 설치되어 있다. 내부수의 집수는 원활하며, 현재 Pump가 가동되어 유입수를 배출하고 있는 것으로 조사되었다. 집수정 내 손상으로 균열 1개소가 조사되었다.

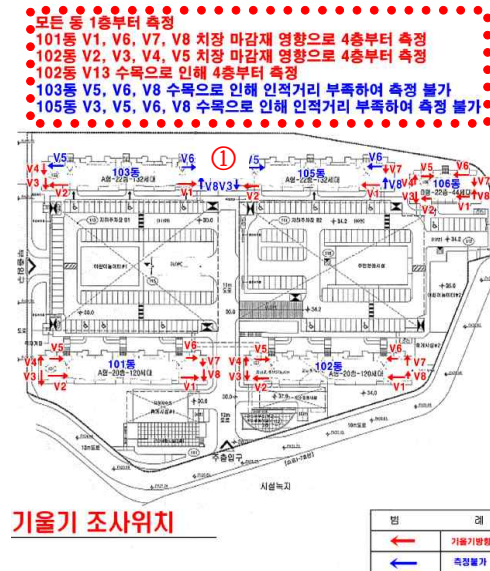
[사진 7.5] 건축물의 기울기 측정 불가 사진

사례총평 건물기울기 조사가 불가능한 위치를 ①도면에 표기하고 ②해당부위의 사진을 수록

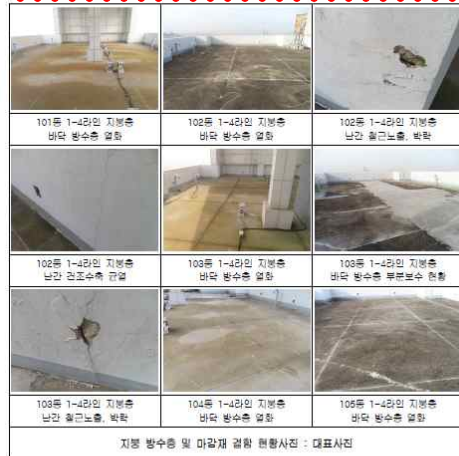
지붕 방수층 및 마감재 결함 현황사진 : 대표사진

본 구조물의 지붕층에 대한 외관조사 결과, 평지붕(역채방수)으로 시공되어 있었고, 준공 이후 계획 하중 외 과재하중은 없는 것으로 나타났다. 바닥의 경우, 철근노출로 인한 콘/습도의 영향, 사용연한 경과에 따른 재료의 노후화로 표면 박락이 전반적으로 나타났으며, 난간에서 연조수측 균열, 철근노출 및 박락이 발생하여 결함의 확대 방지를 위한 향후 정기보수 시 적절한 보수가 요구된다.

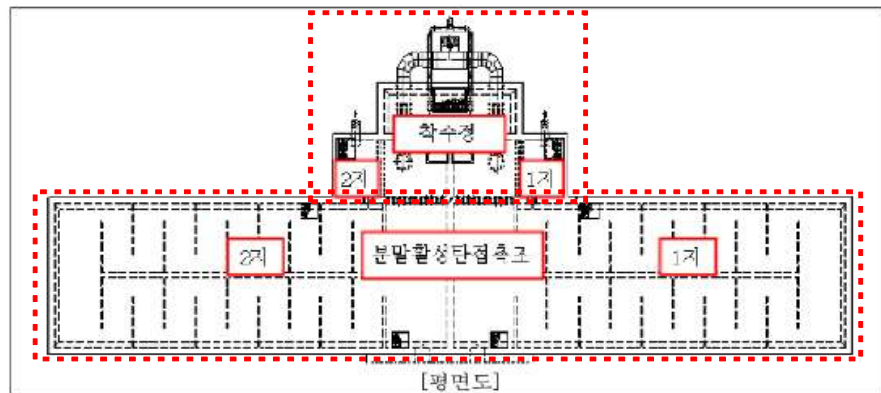
[그림 1.2-9] 정수장 착수정 및 분말활성탄집속조 평면도

착수정 및 분말활성탄집속조는 유입원수의 수위 동요를 안정시키고 원수량을 조절하여 후속공정인 약품주입 및 침전, 여과 등의 정수공정이 용이하게 처리될 수 있도록 하기 위한 시설로서, 착수정은 물의 흐름을 안정시키고 수량을 조절하는 시설로 W3.2m×L6.9m×H4.1m×2지로 구성되어 있고, 분말활성탄집속조는 냄새유발물질을 흡착하는 시설물로 W25.0m×L7.8m×H3.5m×2지로 구성된 철근콘크리트 구조물이다. 내부는 시설물 운영상 상시 담수되어 물비우기 및 청소가 곤란하여 접근 가능한 범위 내에서 근접육안조사를 실시하였다.

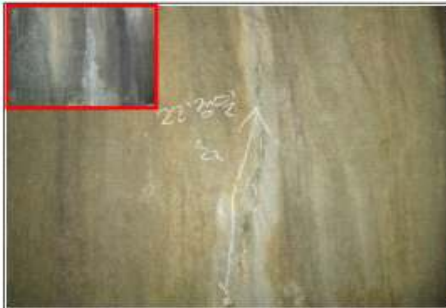
| | 사진 | 위치 | 침사지 내부벽체 |
| | | 내용 | 균열/백태 |

- 장기간 방치시 수처리 구조물의 특성상 철근 부식의 촉진 및 2차적 손상인 콘크리트 박리 등의 내구성 저하가 촉진될 우려가 있으므로, 표면처리, 주입보수 등의 보수를 실시하여 내구성의 지속적인 확보를 하는 것이 필요하고, 보수후 보수 효과에 대하여 주기적으로 관찰하는 것이 바람직하다.

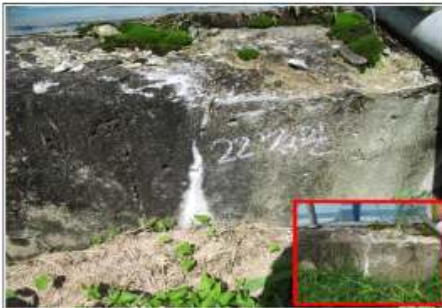
| | 사진 | 위치 | 포기조 2지 외부벽체 |
| | | 내용 | 균열/백태 |

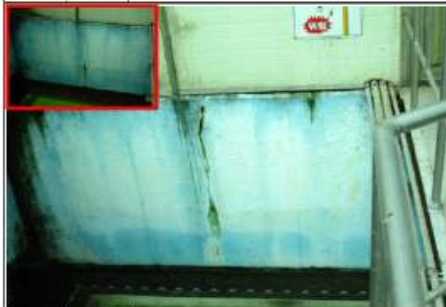
| | 사진 | 위치 | 최종침전지 1지 내부벽체 |
| | | 내용 | 균열/백태 |

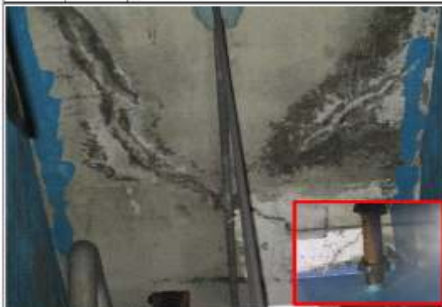
| | 사진 | 위치 | 펌프실 상부슬래브 |
| | | 내용 | 균열/백태 |
